RAPORT Z PRZEGLĄDU ROZSZERZONEGO OBIEKTU MOSTOWEGO

Rodzaj obiektu: most
Miejscowość, ulica: Kowary, ul. Ogrodowa
Nr drogi: 5862
Rodzaj przeszkody: ciek Jedlica

czerwiec 2020

**PROTOKÓŁ OKRESOWEJ KONTROLI PIĘCIOLETNIEJ NR 13/2020
PRZEGLĄDU ROZSZERZONEGO OBIEKTU MOSTOWEGO
MOST DROGOWY**

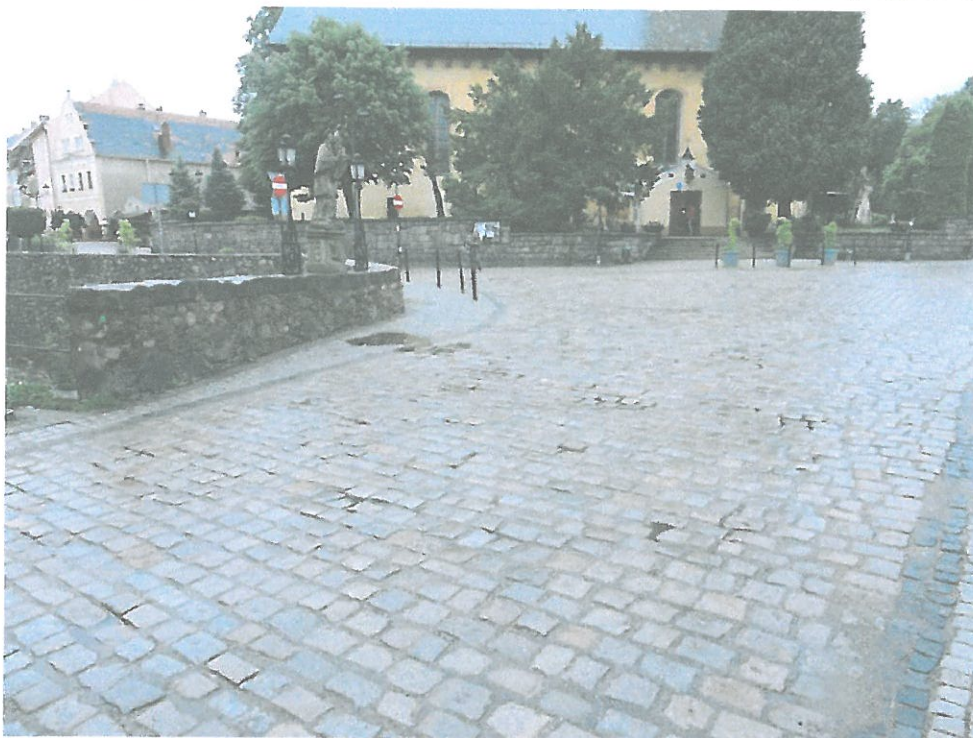
Fot. 1.
Lokalne uszkodzenia nawierzchni jezdni na obiekcie

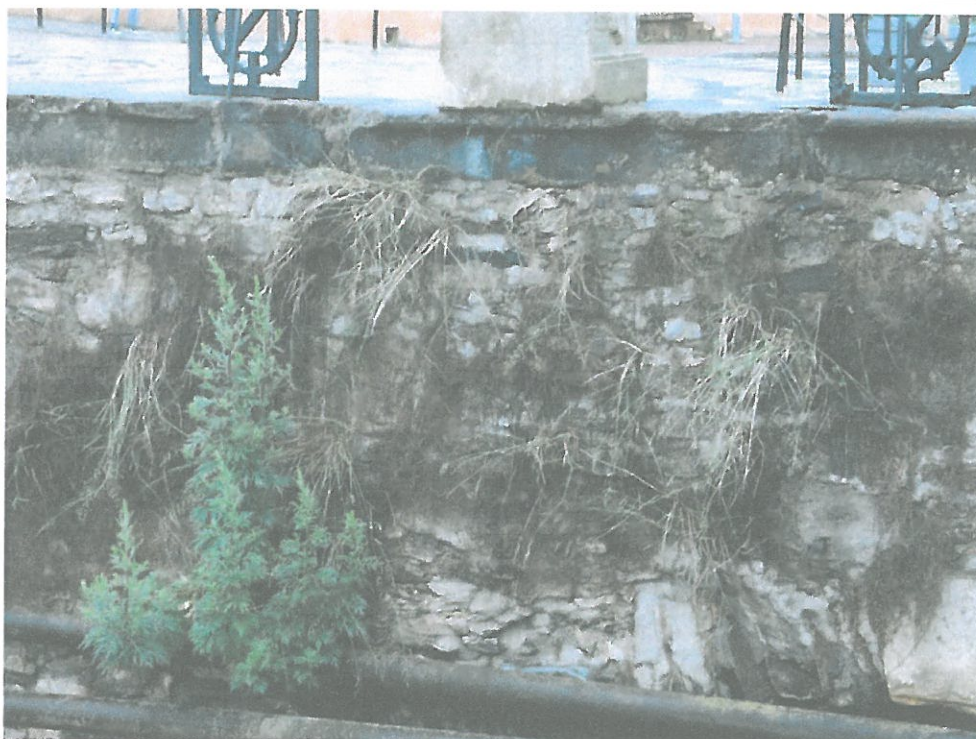
Fot. 2.
Zanieczyszczenia balustrady na obiekcie w rejonie figury

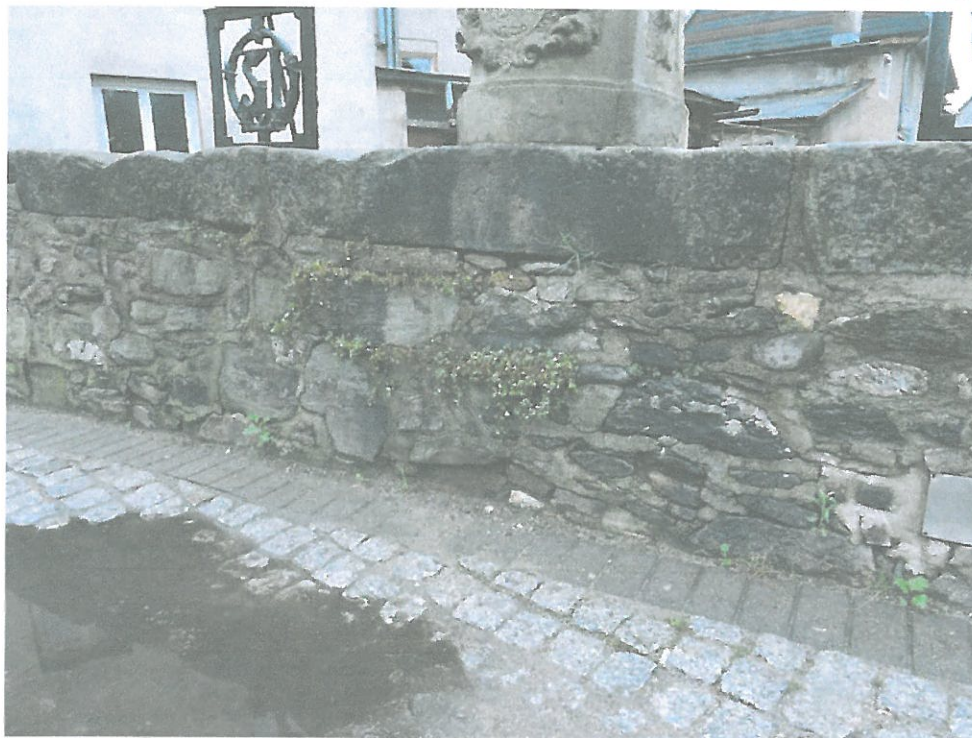
Fot. 3.
Uszkodzenia spoin bariery na obiekcie, widoczna wegetacja roślin

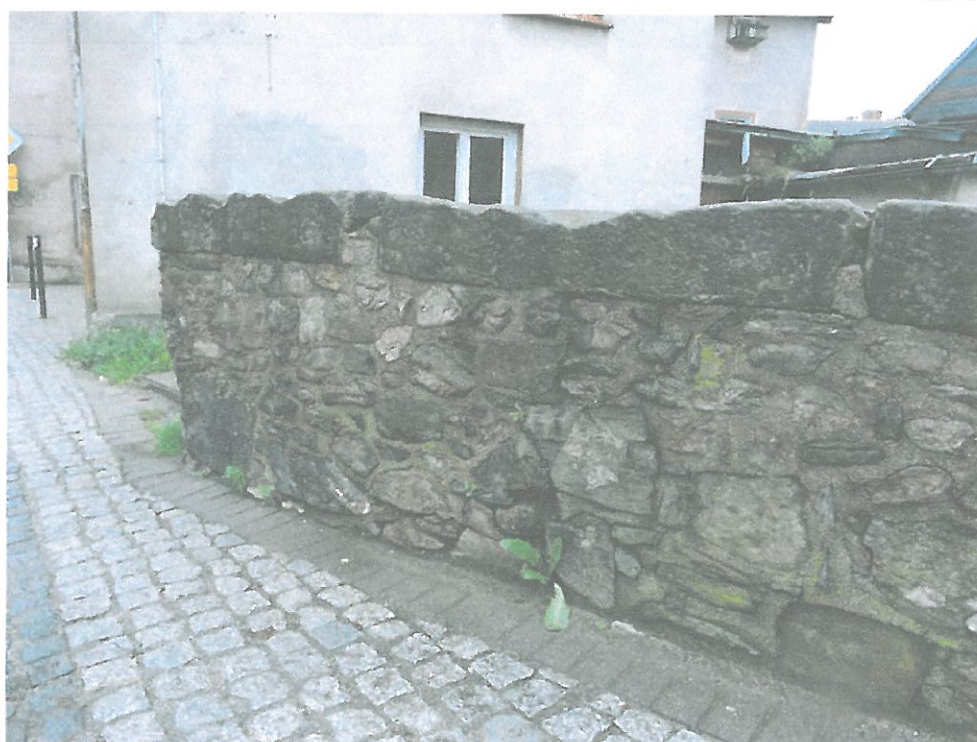
Fot. 4.
Lokalne uszkodzenia spoin bariery na obiekcie

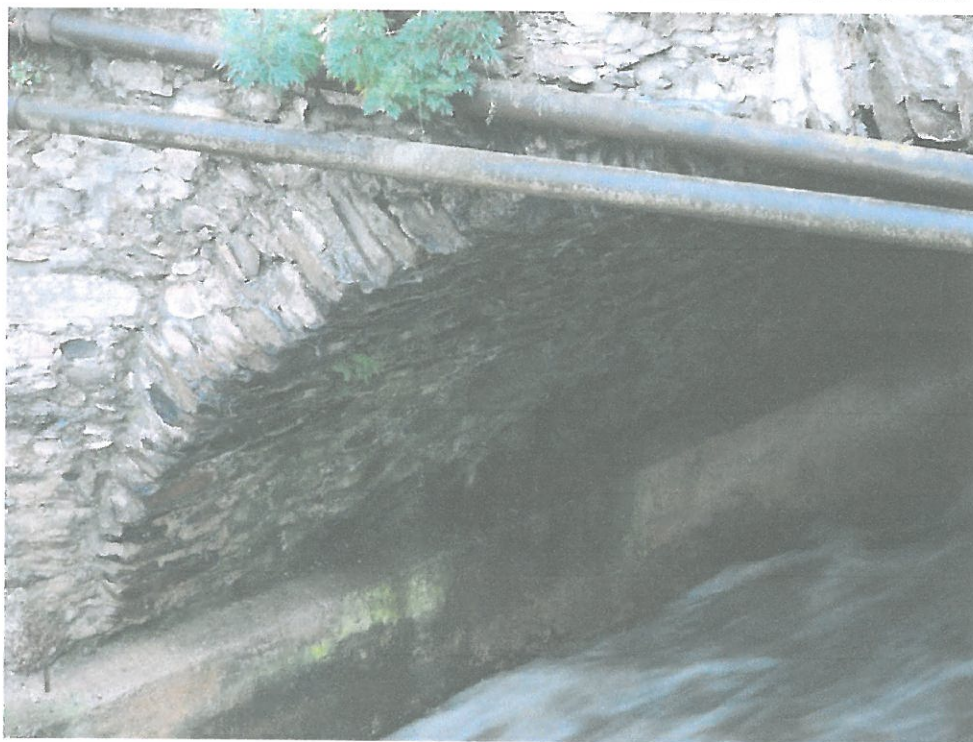
Fot. 5.
Zanieczyszczenia i wegetacja elementów betonowych korpusu przyczółka

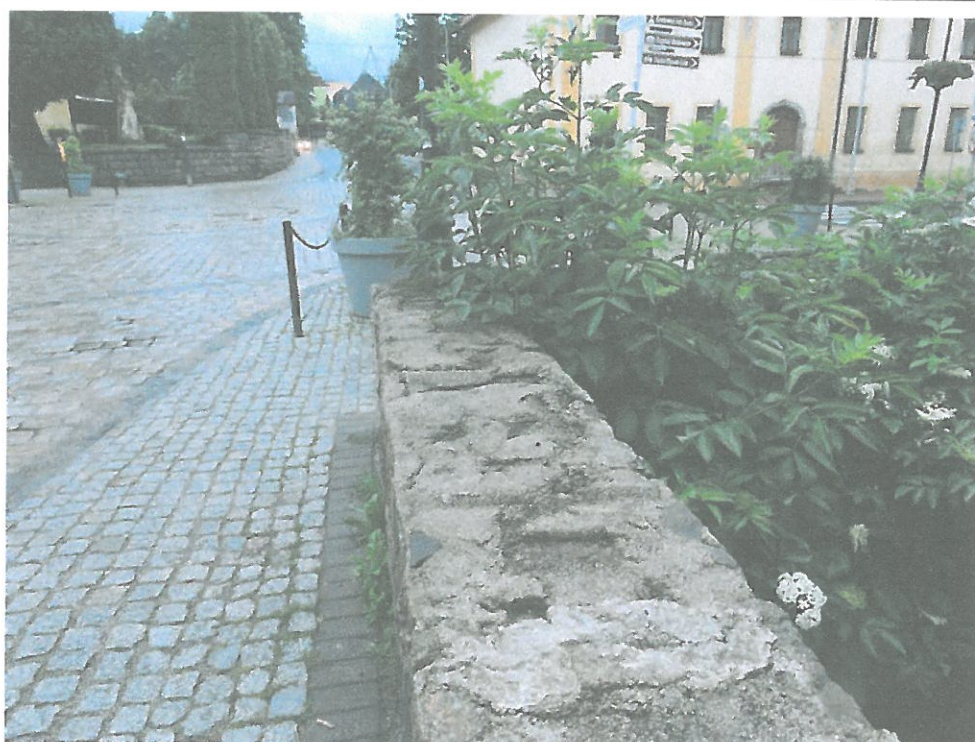
Fot. 6.
Uszkodzenia nawierzchni murku pełniącego funkcję bariery

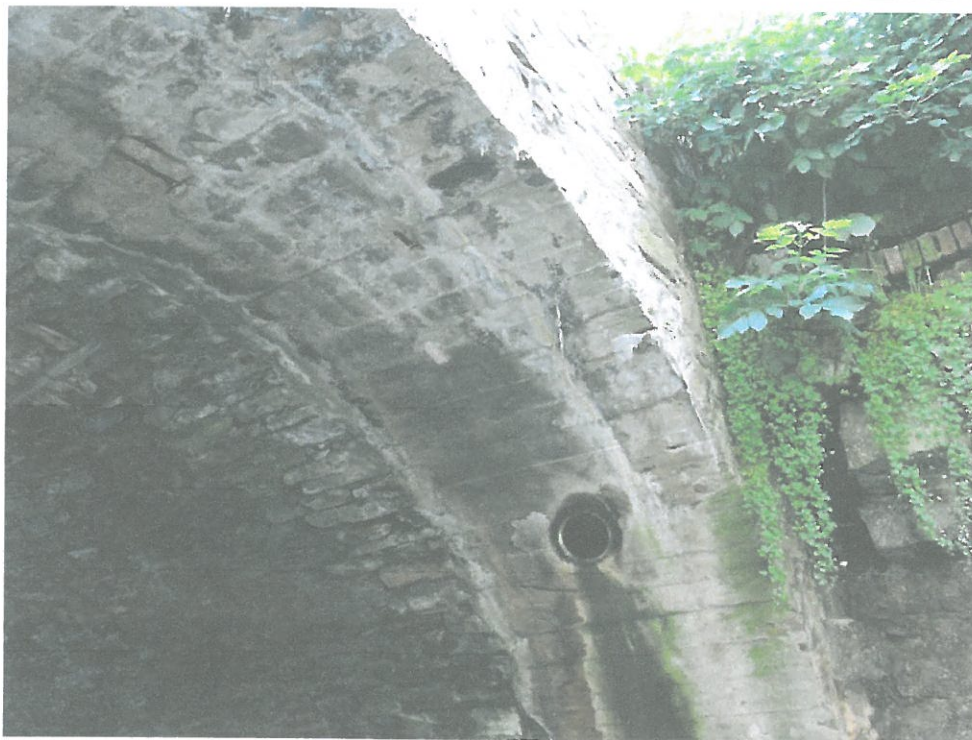
Fot. 7.
Pęknięcia i osady na sklepieniu ściany czołowej. Spękania wykonanego wzmocnienia

Z UWAGI NA USZKODZENIA SKLEPIENIA WRAZ Z PRZEMIESZCZENIEM CZĘŚCI ŚCIANY CZOŁOWEJ OD STRONY GÓRNEJ WODY ORAZ CHARAKTER ZABYTKOWY OBIEKTU ZALECA SIĘ JAK NAJSZYBSZE SPORZĄDZENIE PROJEKTU REMONTU OBIEKTU. W trybie awaryjnym należy sporządzić ocenę techniczną obejmującą zasady bezpiecznego użytkowania obiektu oraz zakres remontu (do uzgodnienia z Powiatowym Inspektorem Ochrony Zabytków). **Do czasu uzyskania opinii zaleca się całkowite wstrzymanie ruchu kołowego na obiekcie.**

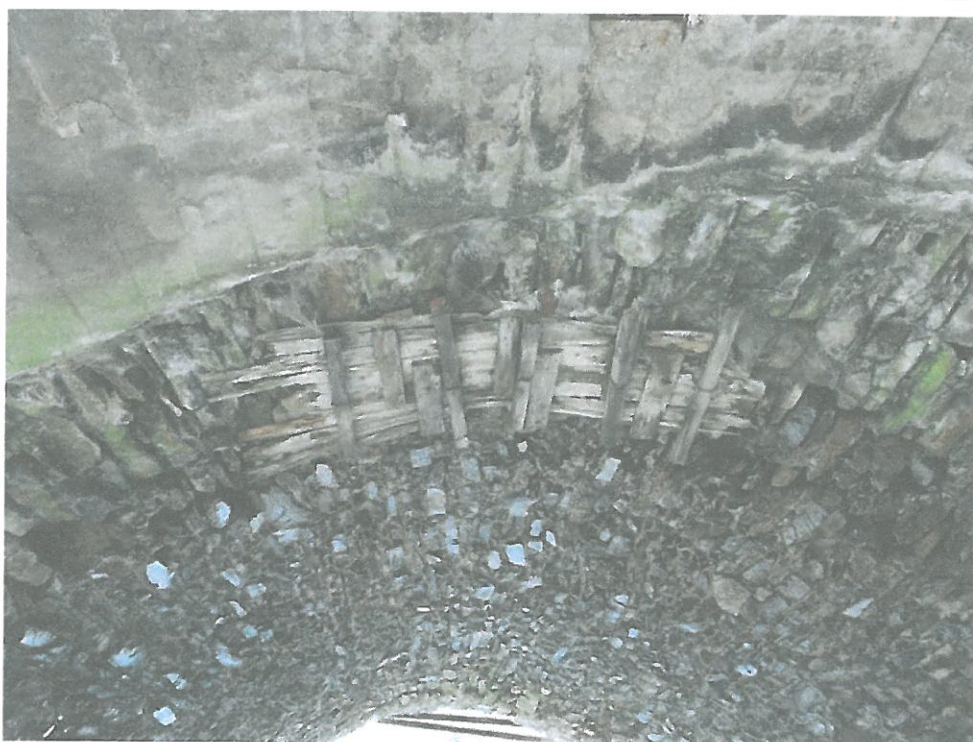
Fot. 8.
Widoczne tymczasowe wzmocnienia sklepienia oraz ubytki w konstrukcji nośnej

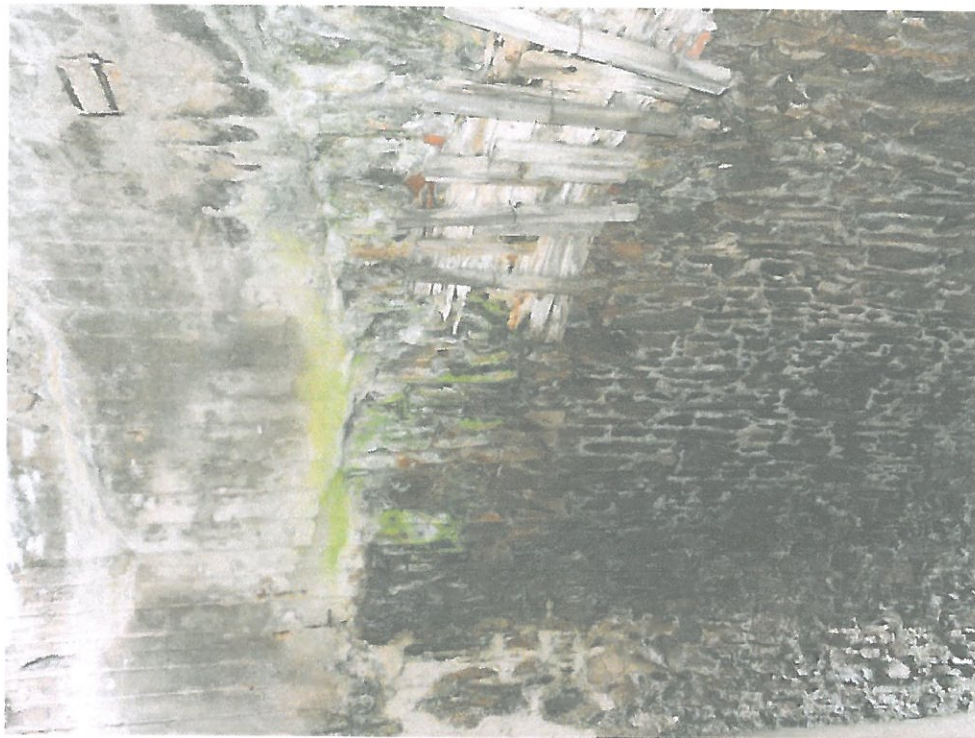
Fot. 9.
Spękania i uszkodzenia konstrukcji sklepienia od strony dolnej wody

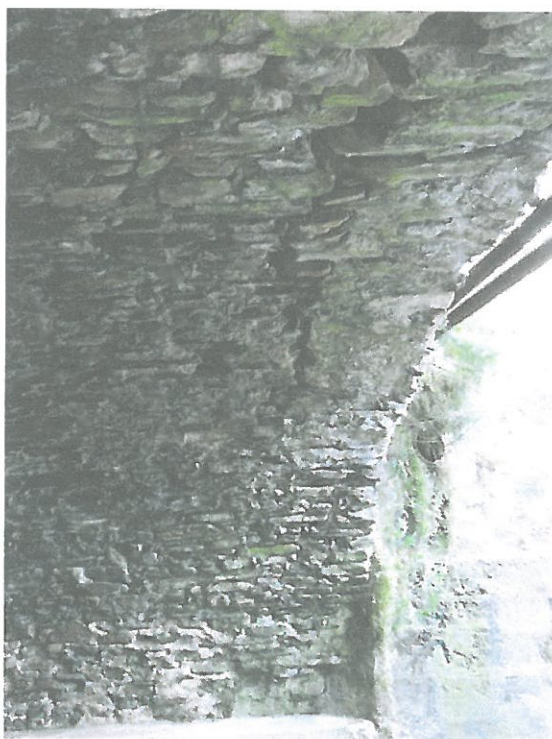
Fot. 10.
Pęknięcia, ubytki oraz odspojenie ściany czołowej od strony górnej wody

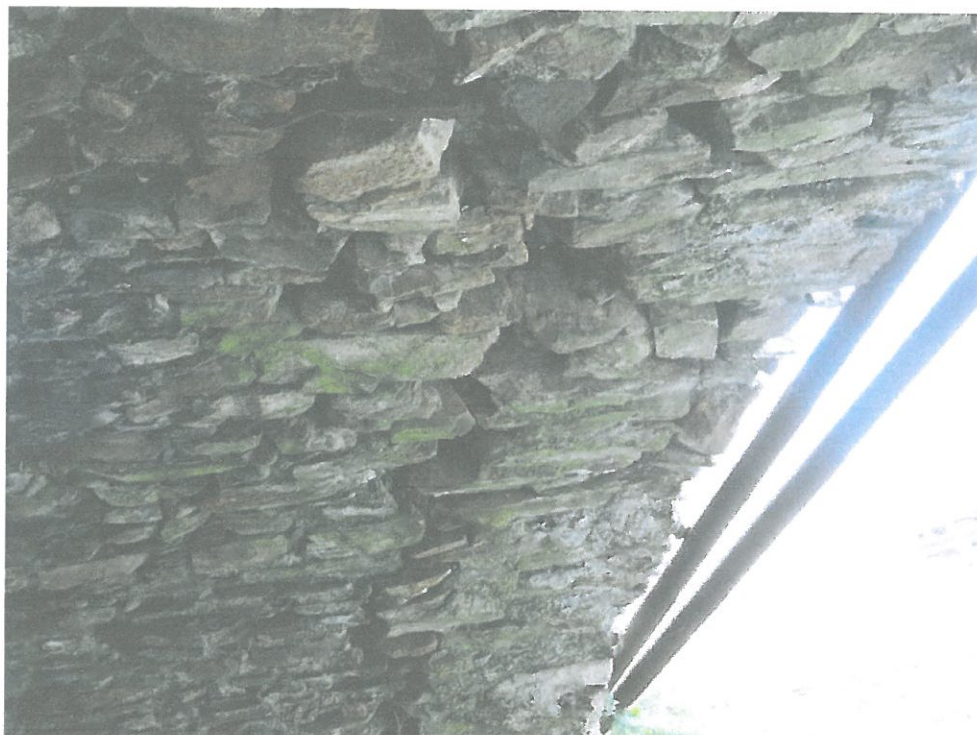
Fot. 11.
Widoczna szczelina powstała przez odspojenie i przesunięcie ściany czołowej

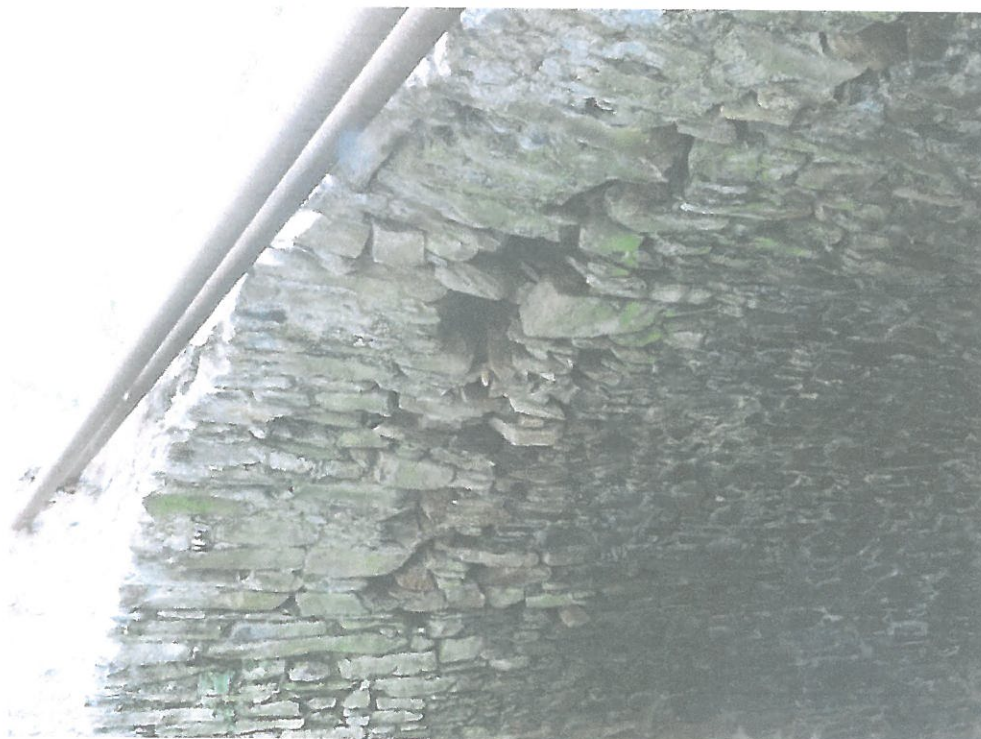
Fot. 12.
Ubytki w konstrukcji nośnej i szczelina sklepienia od strony górnej wody

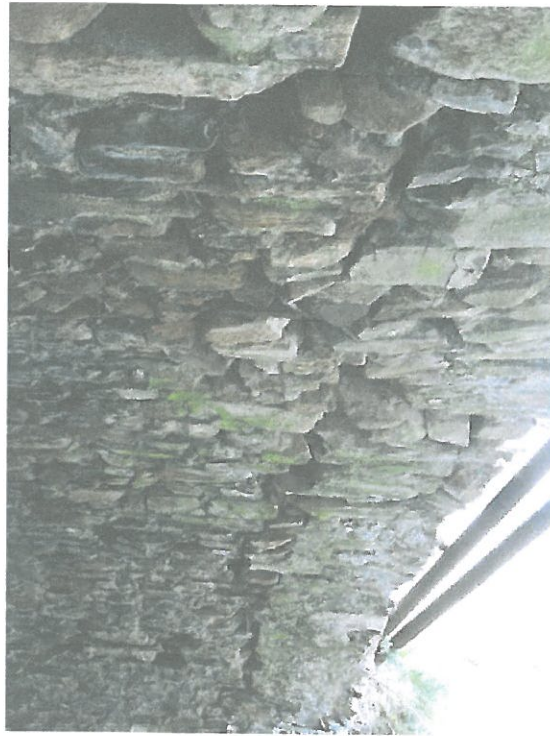
Fot. 13.
Szczegół powstałej szczeliny w sklepieniu

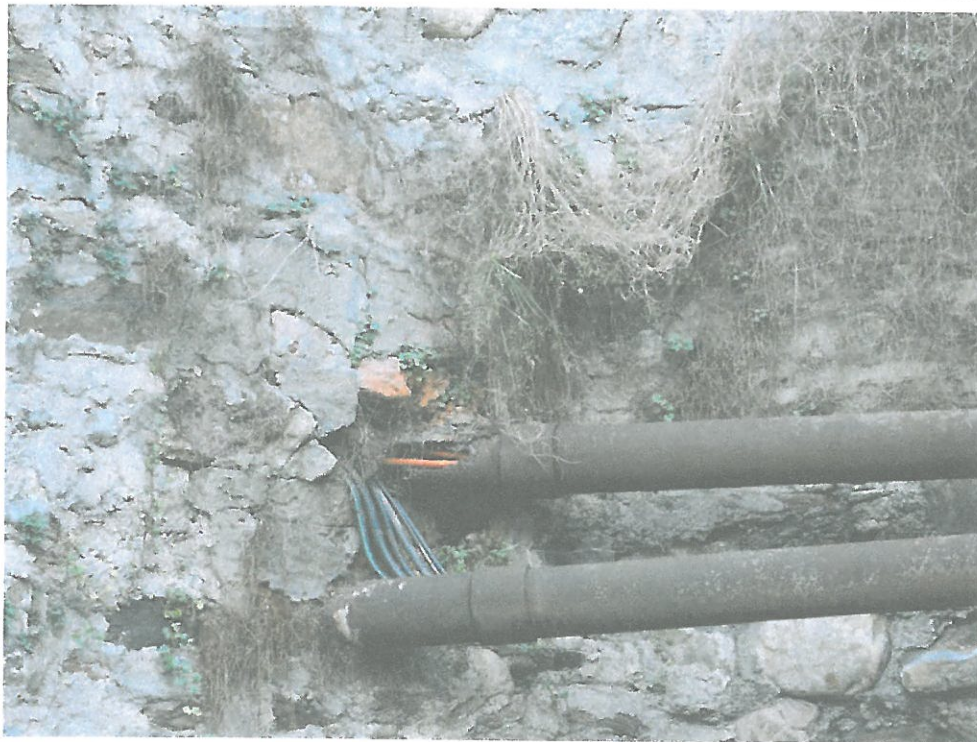
Fot. 14.
Uszkodzenia rury osłonowej urządzeń obcych

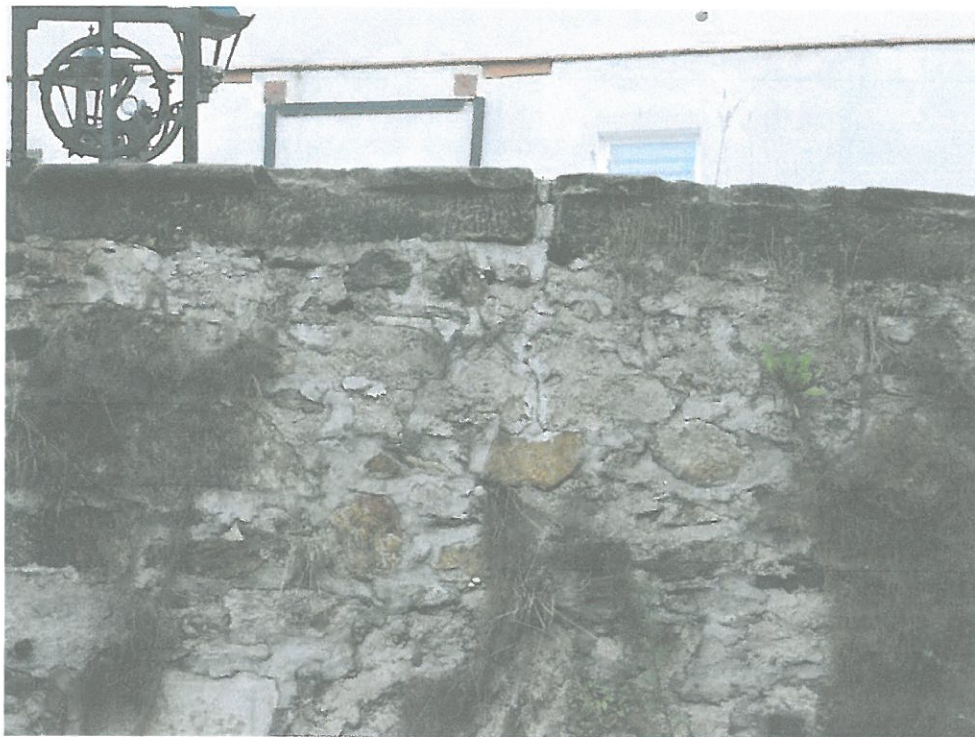
Fot. 15.
Ubytki i uszkodzenia szczelin murku od strony górnej wody

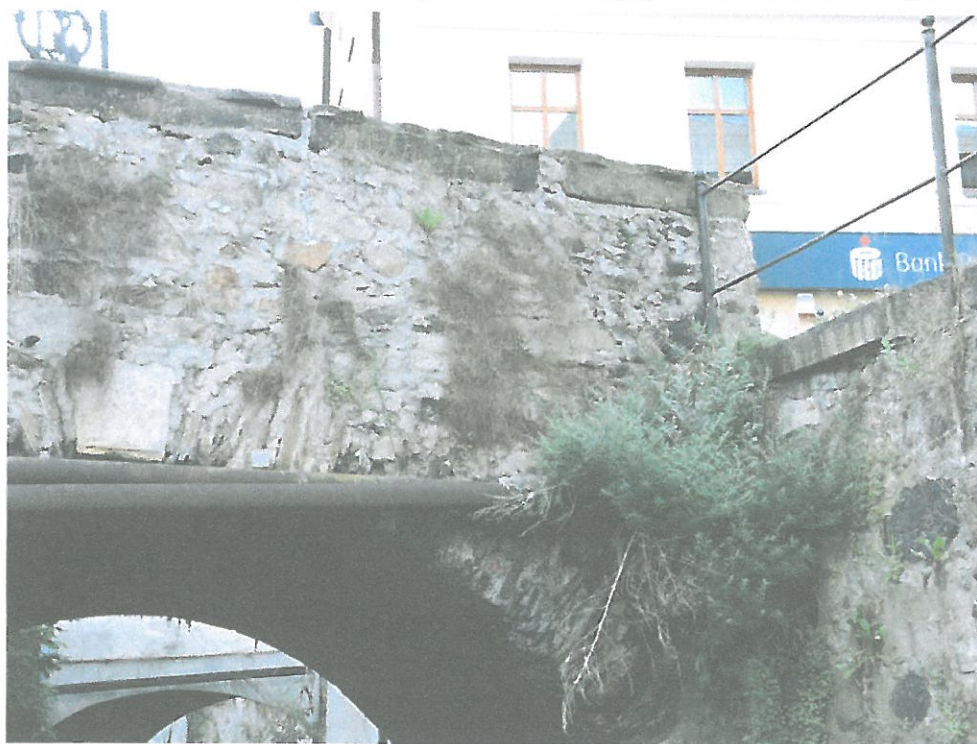
Fot. 16.
Zanieczyszczenia i wegetacja roślin na murku od strony górnej wody
