Orzeczenie o stanie techniczny budynku  
dawnego dworca PKP

KOWARY ul. Dworcowa 8 - 8a

OPINIA KONSTRUKCYJNA  
O STANIE OBIEKTU

Kowary październik 2013 r.

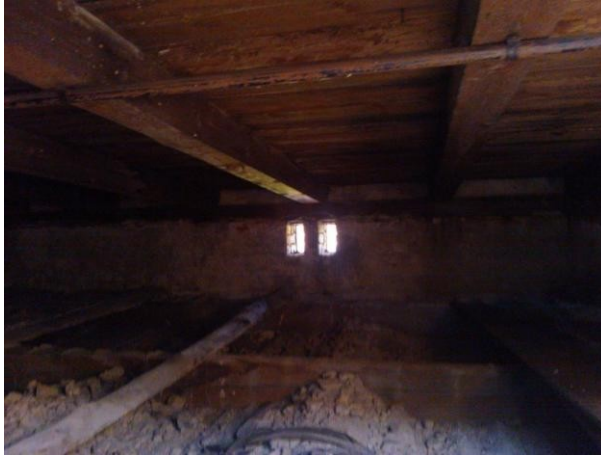
*Widok na ścianę kolankową z otworami okiennymi, widoczne krokwie, deskowanie połaci oraz belki konstrukcji dachu .*

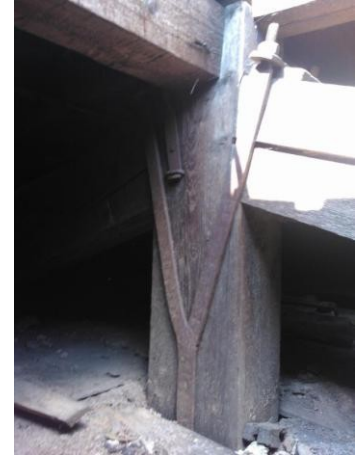
*Widok węzła wiązara i okuć - jarzemek wiązarów*

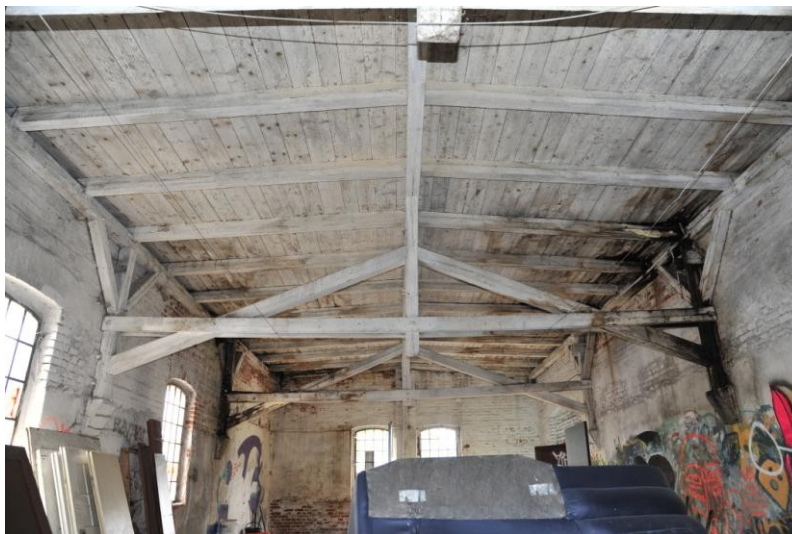
*Widok wnętrza magazynu, na pierwszym planie wiązary wieszarowe, widoczne uszkodzenia w prawym węźle (przeciek z dachu). W głębi widoczny wiązary, zniszczenia w lewym węźle (przeciaki)*

Liczne uszkodzenia i zmiany geometryczne w miejscach przecieków (fot.151,152,153,156,159,160), braki elementów konstrukcji i zniszczenia wiązarów (fot.159,160), rozwarstwienia elementów konstrukcji (fot.165)  
W obszarach, gdzie nie stwierdzono przesiąkania wody opadowej z połaci dachu, stan techniczny konstrukcji jest **zadowalający**, w pozostałych obszarach - **zły**.

**Zaleca się oczyszczenie elementów drewnianych konstrukcji dachu z nalotów i wykwitów i wykonanie zabezpieczeń konstrukcji drewnianej dostępnymi preparatami mykologicznymi i ogniochronnymi oraz bezzwłoczną wymianę uszkodzonych belek, wiązarów, mieczy, płatwi, kleszczy, krokwi. (dot.wszystkich zachowanych elementów drewnianych w budynku)**
