# **dokumentacja fotograficzna**

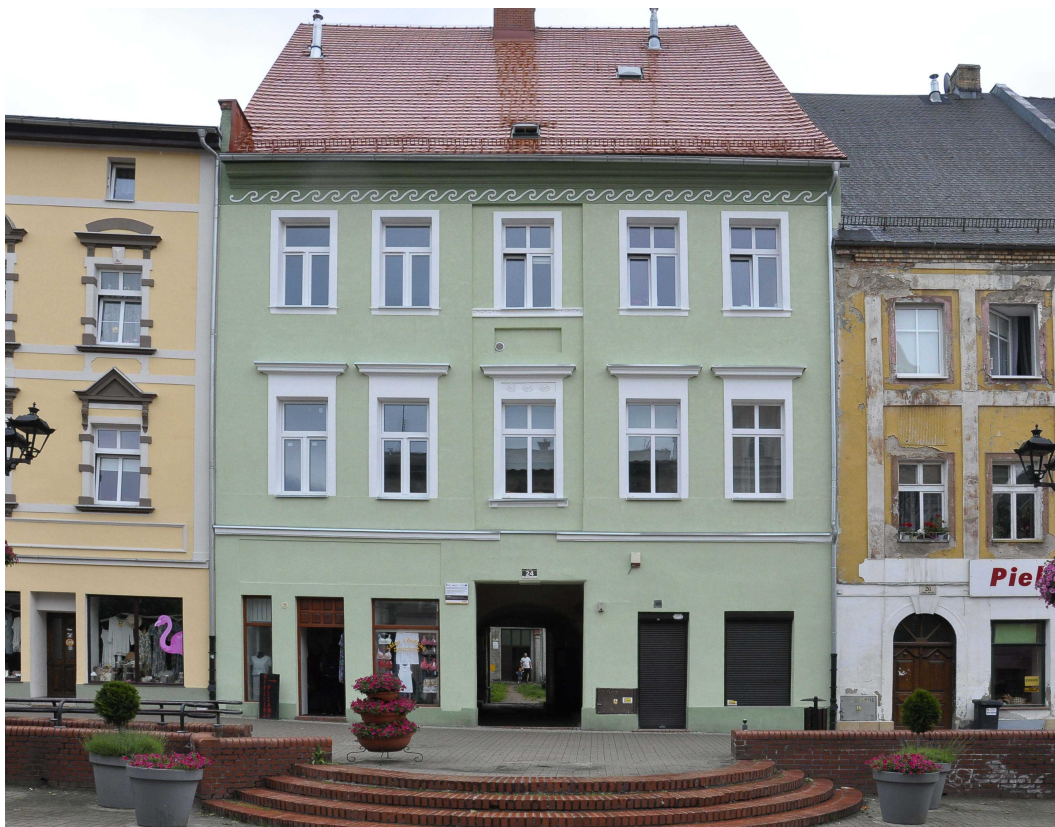
fot. 1. Elewacja frontowa - widok ogólny

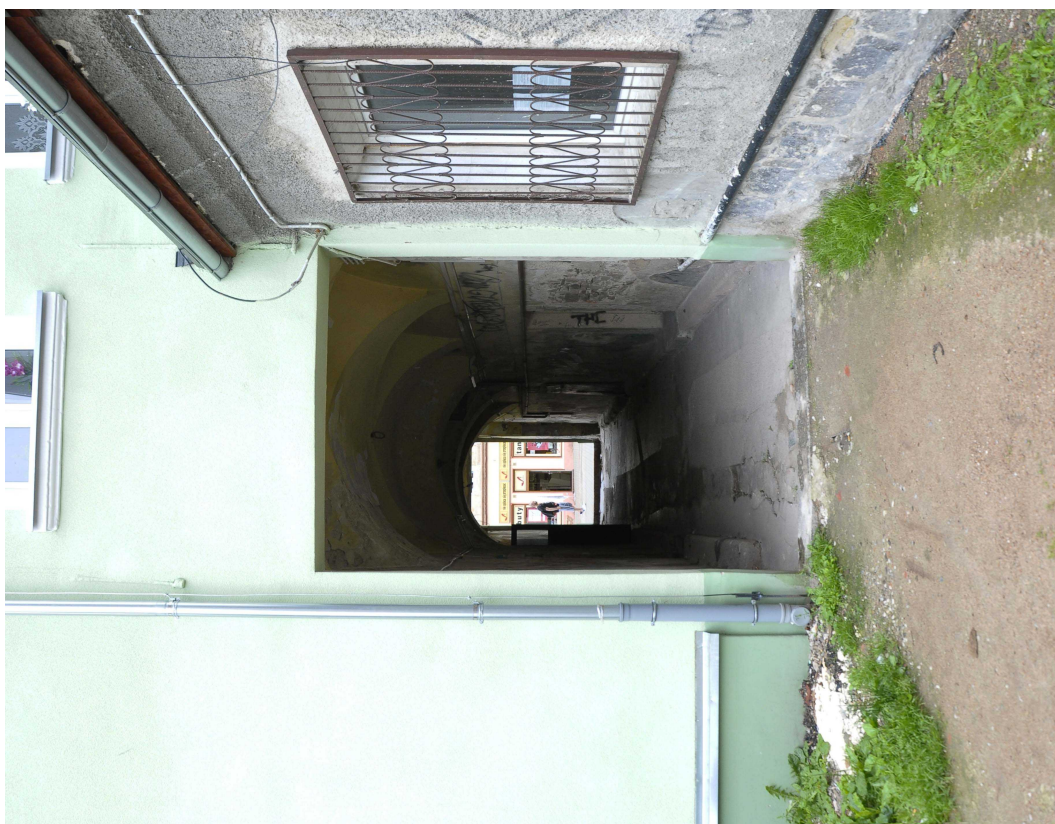
fot. 2 Otwór bramny od podwórza

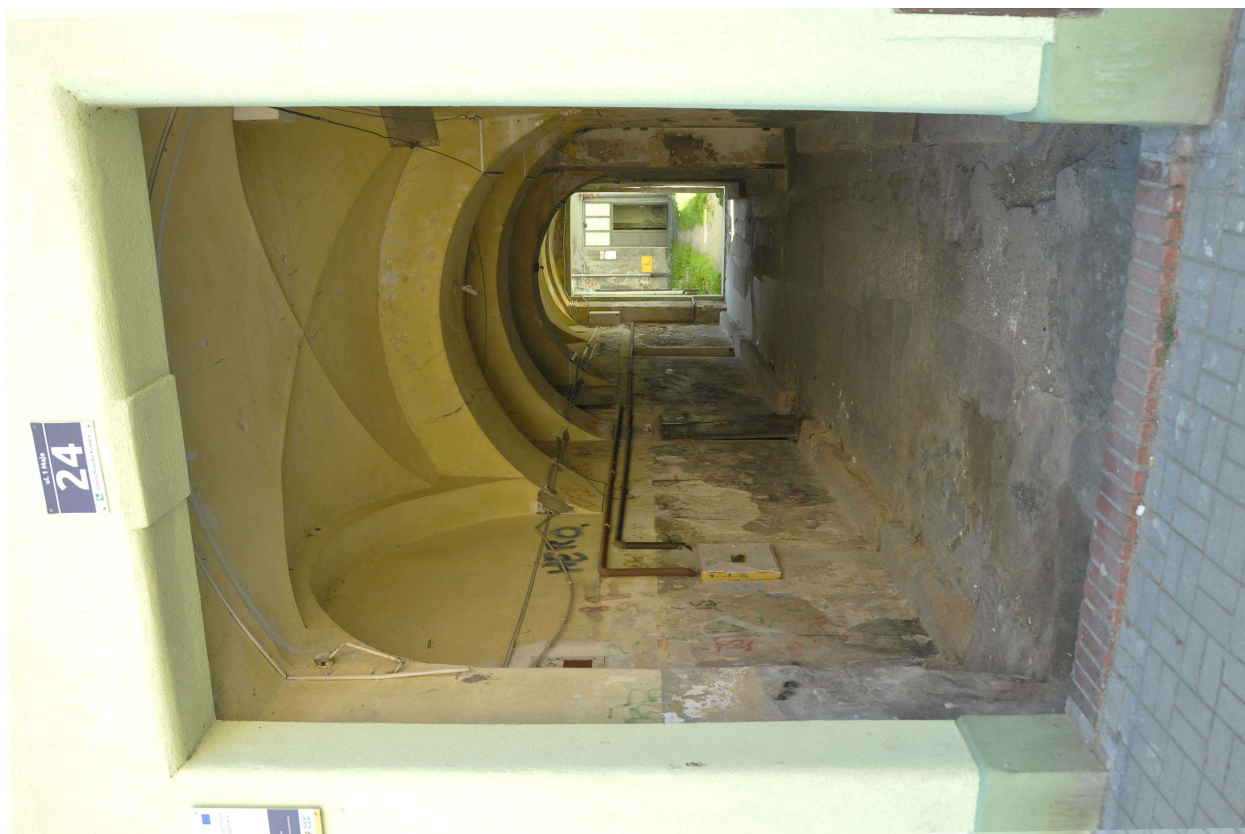
fot. 3. Wnętrze sieni - widok od rynku

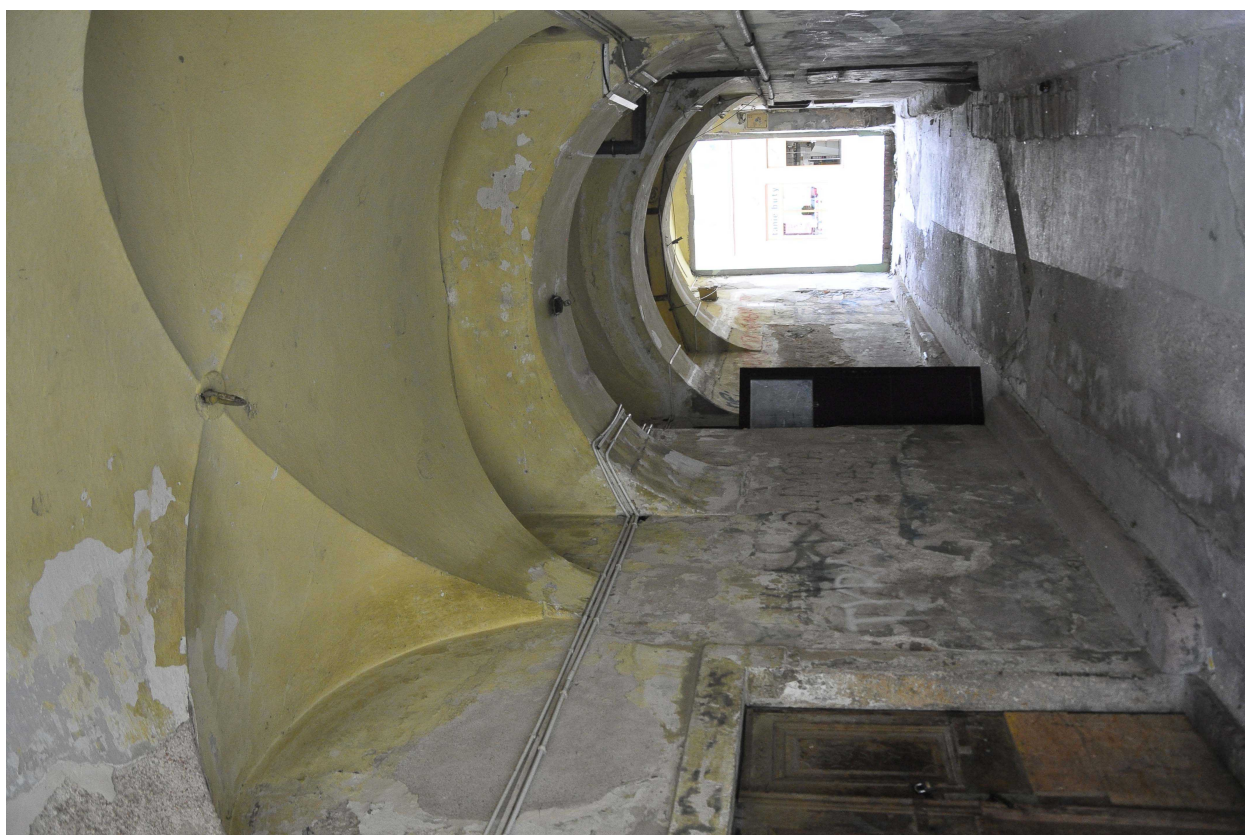
fot. 4. Wnętrze sieni widok od podwórza

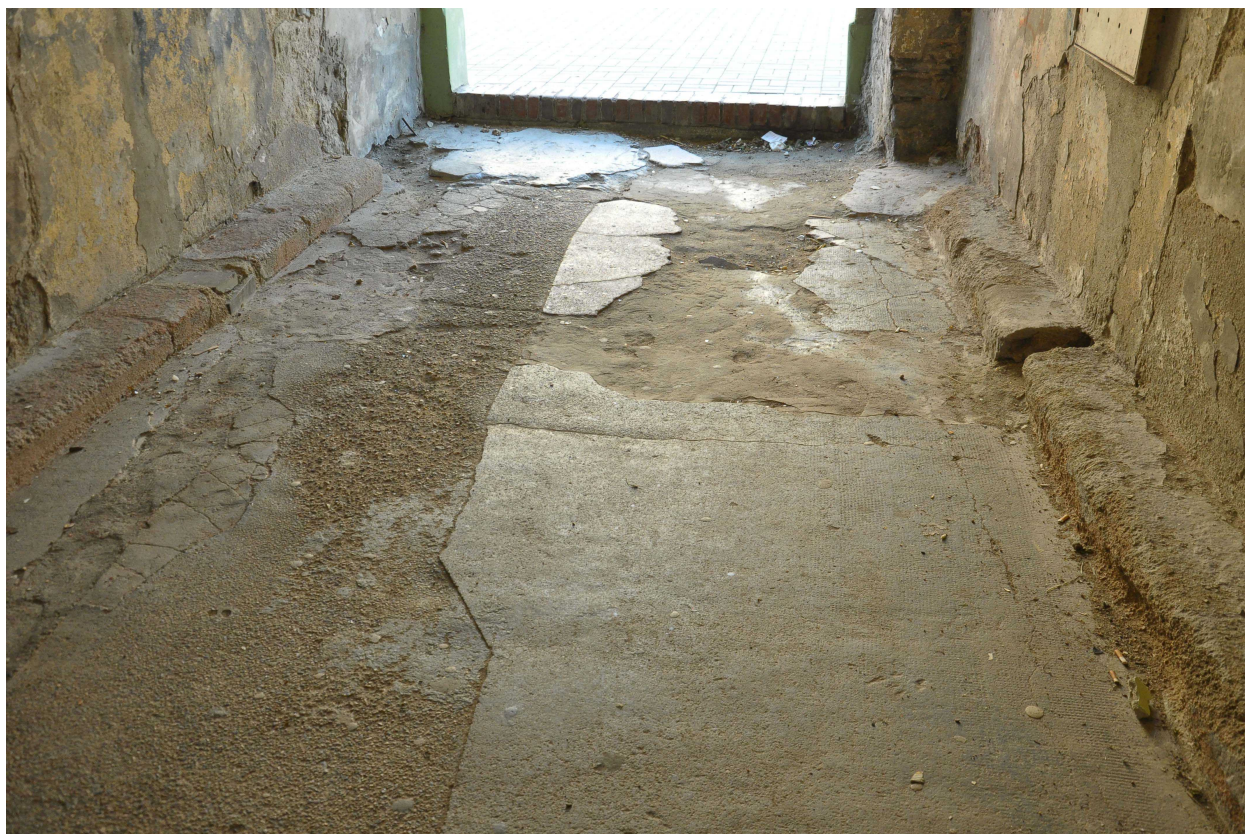
fot. 5. Posadzka - widok ogólny w części od rynku

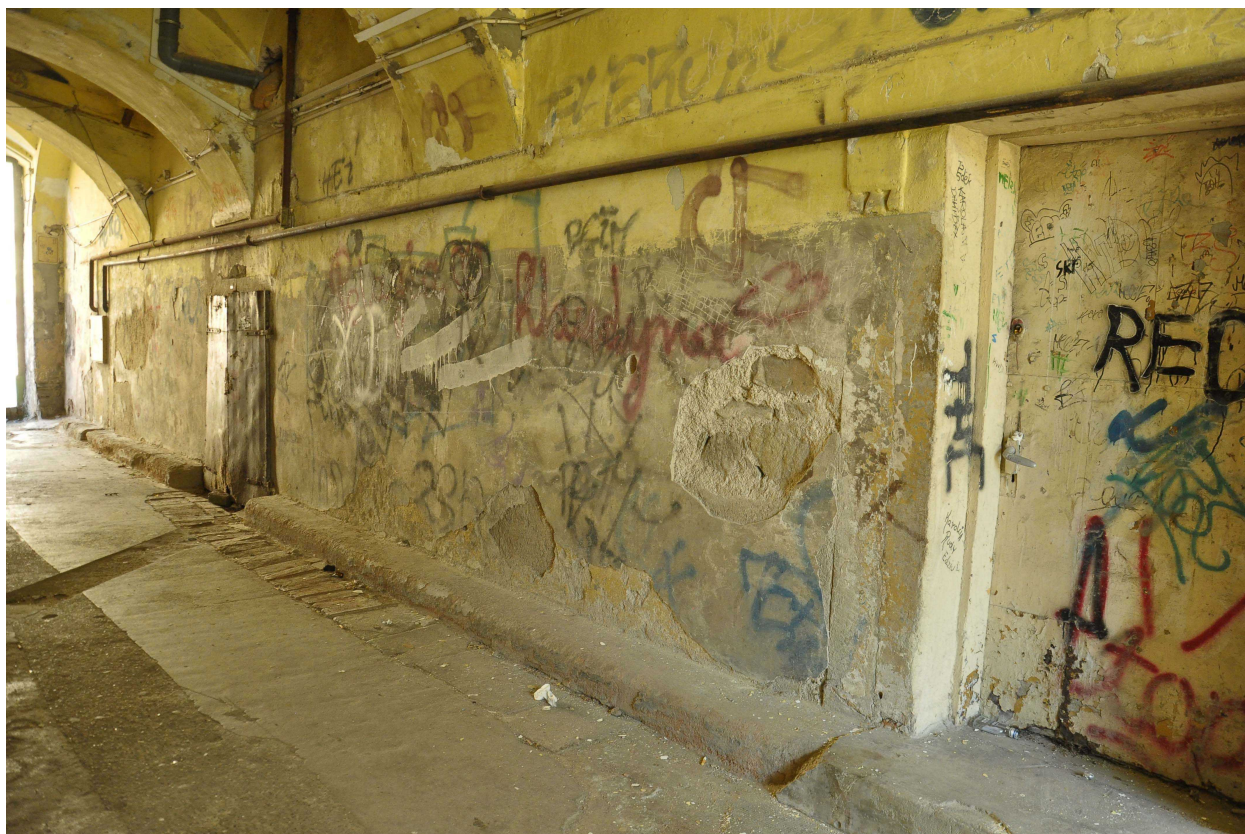
fot. 7. Ściana lewa - widok ogólny

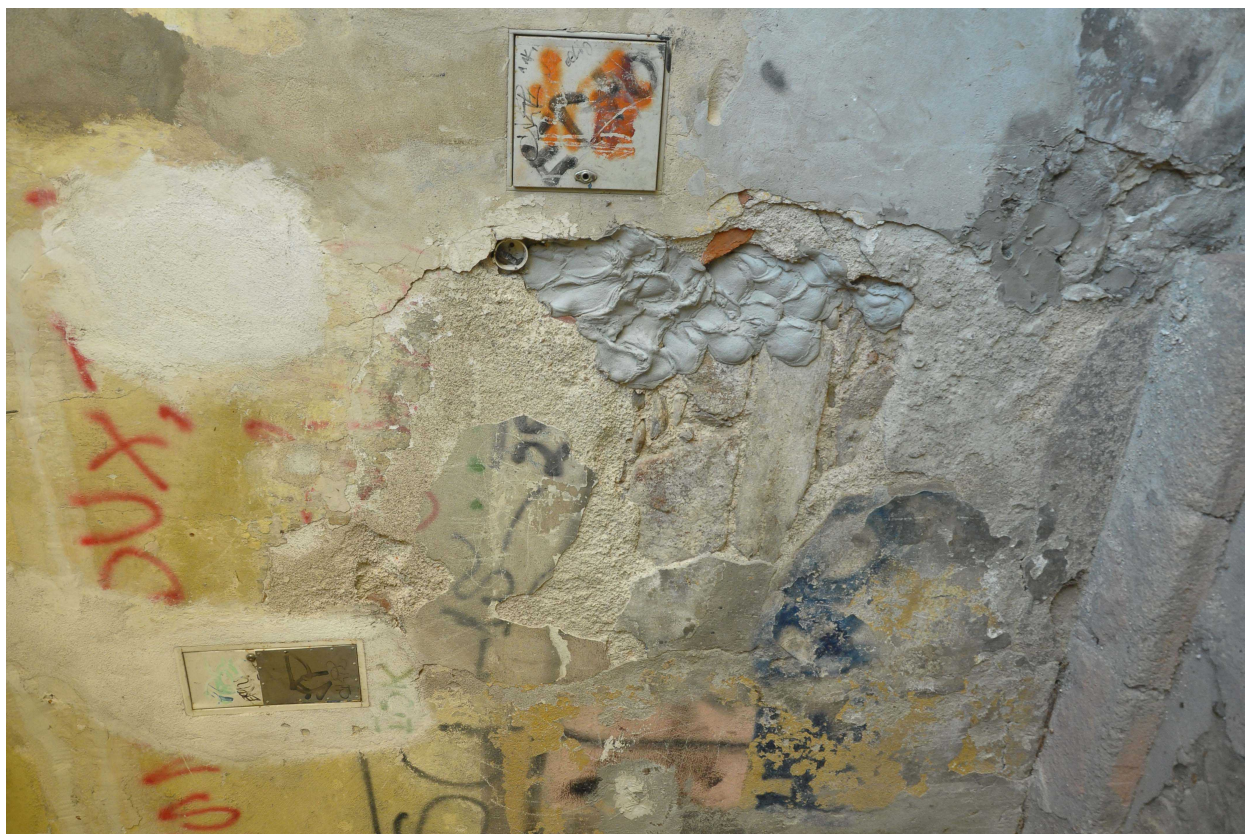
fot. 9. Ściana praw przy wejściu od rynku

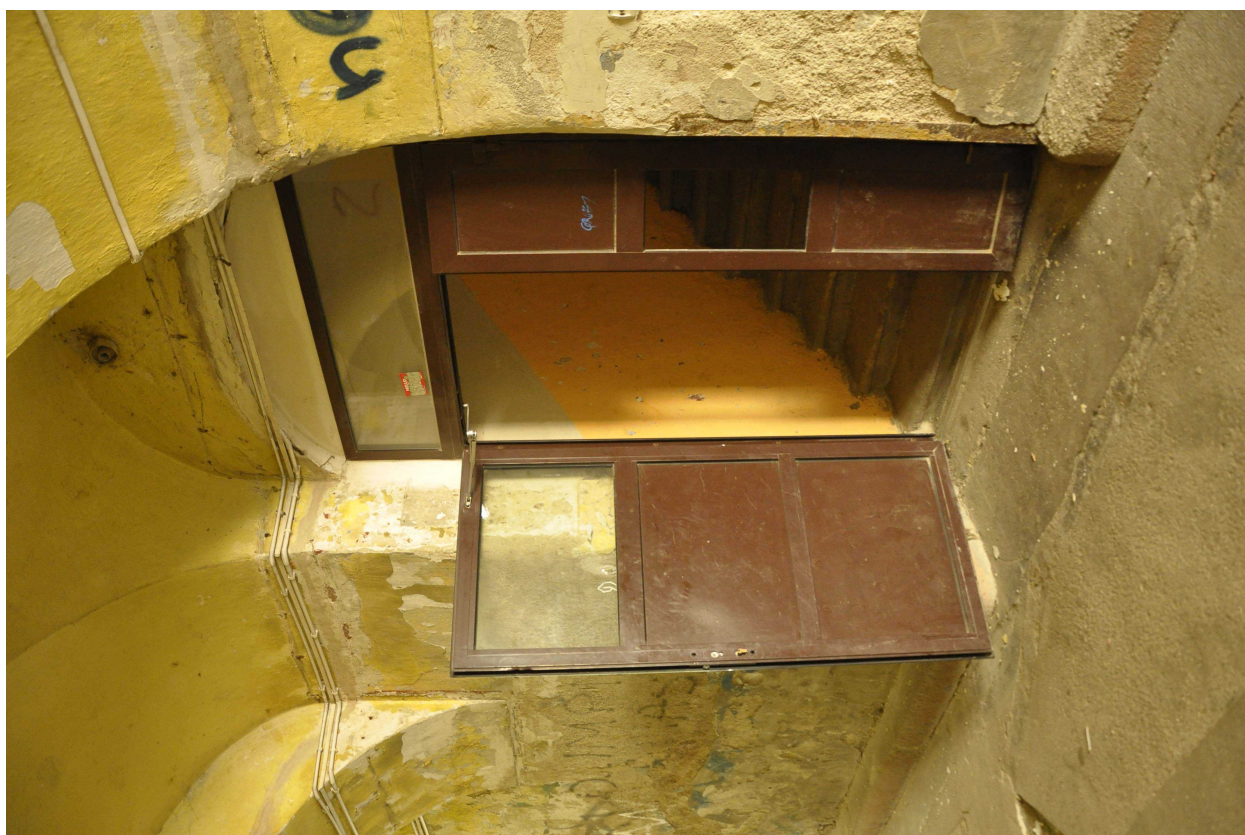
fot. 10. Ściana prawa: stolarka wejścia do klatki schodowej

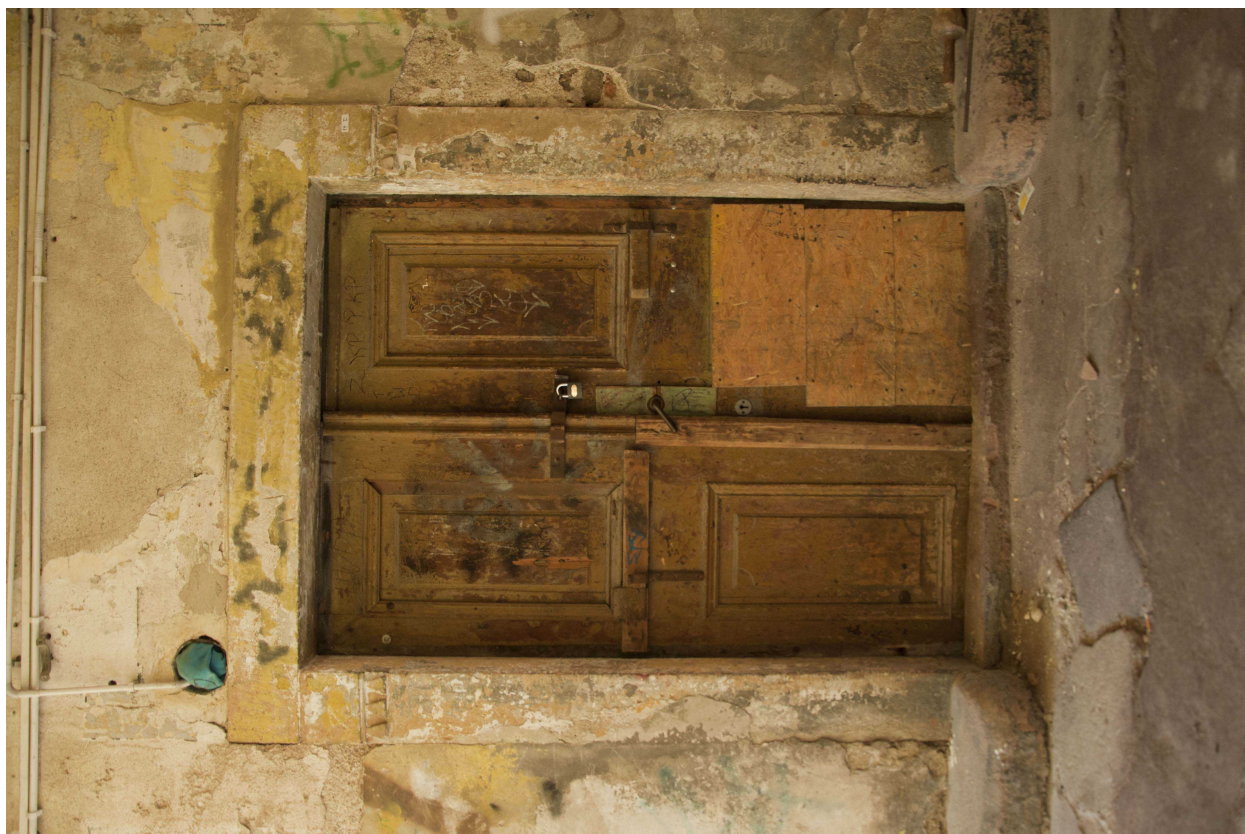
fot. 11. Ściana prawa: stolarka zejścia do piwnicy

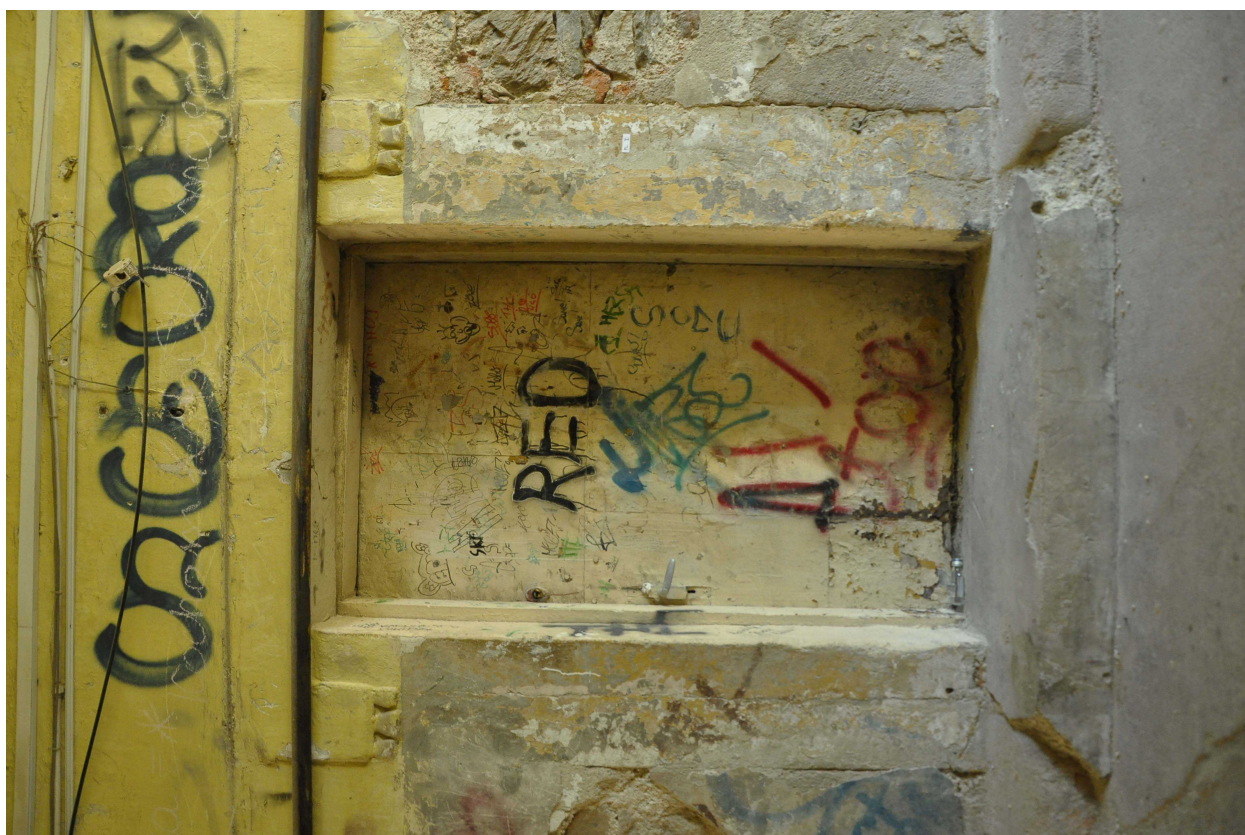
fot. 12. Ściana lewa: zamknięcie zejścia do piwnicy

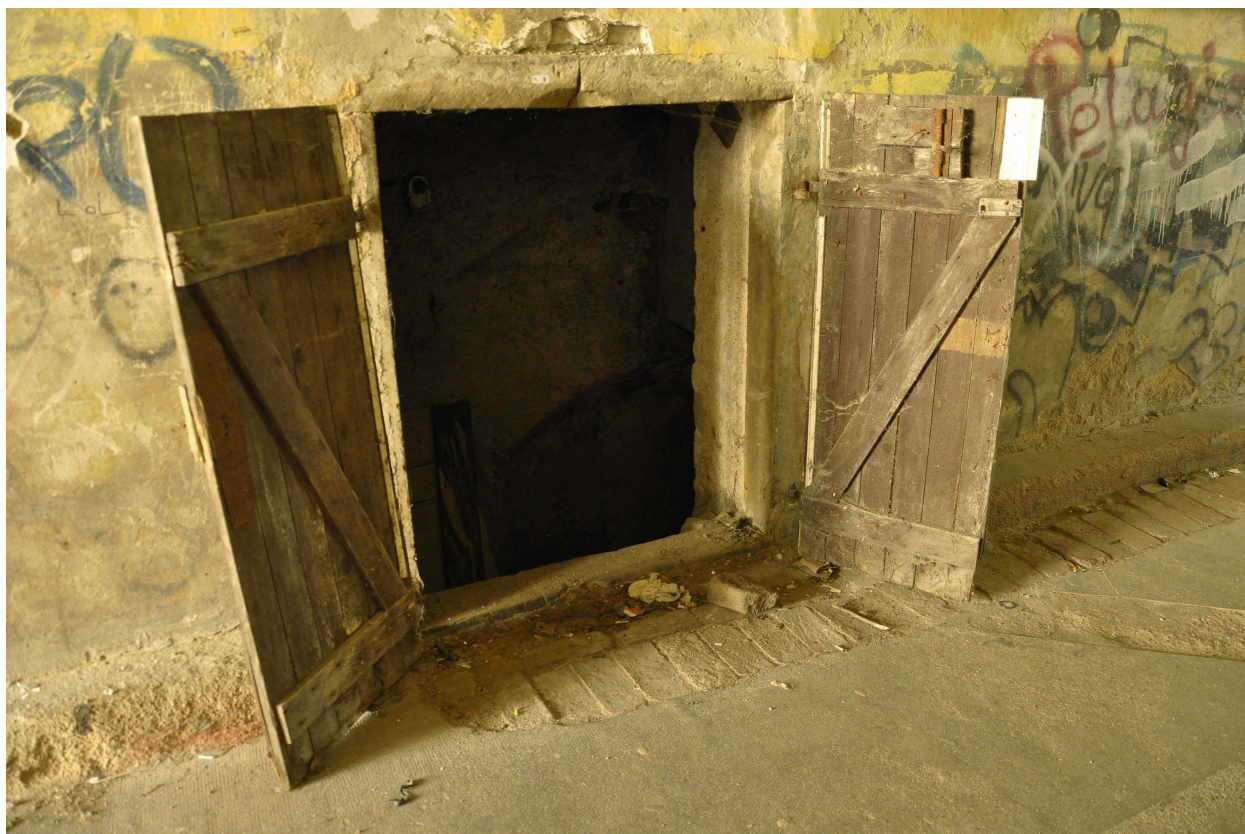
fot. 13. Ściana lewa: zamknięcie zejścia do piwnicy

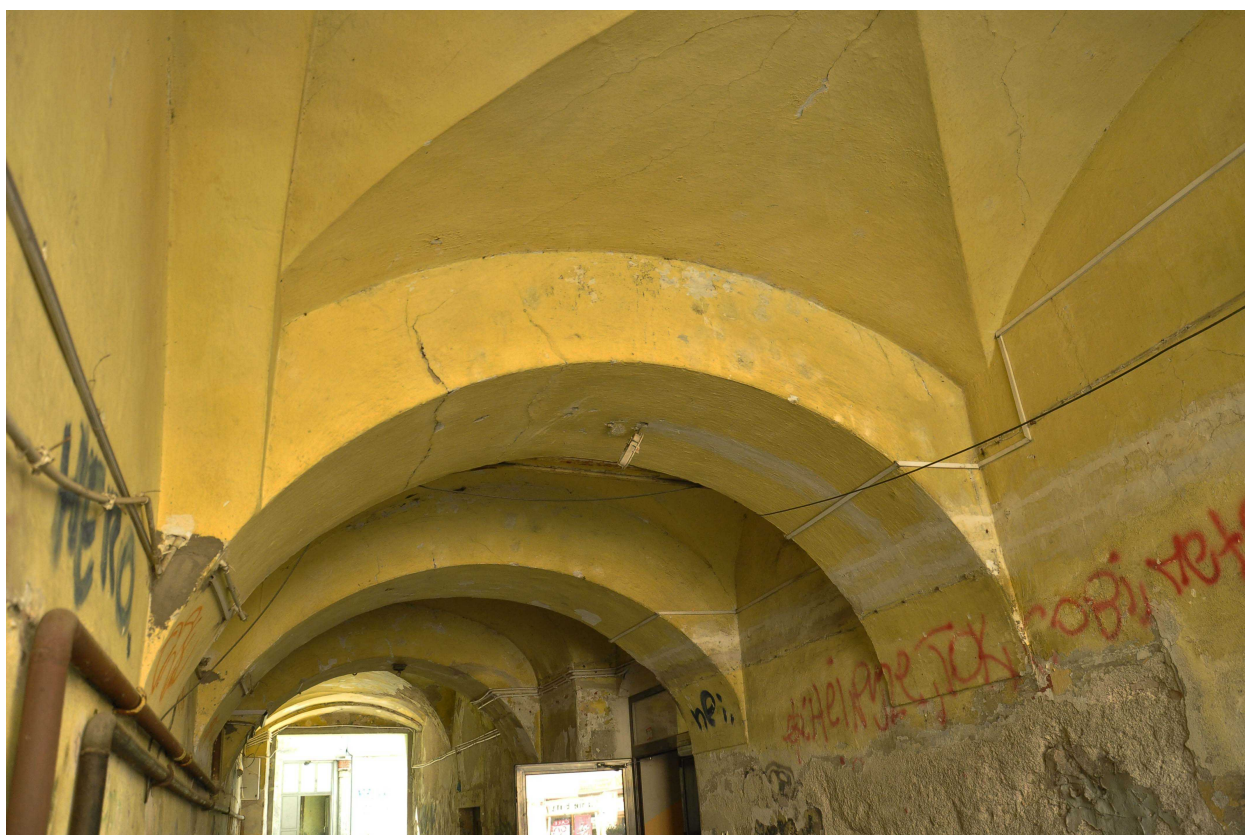
fot. 14. Sklepienia i gurty sieni - widok ogólny

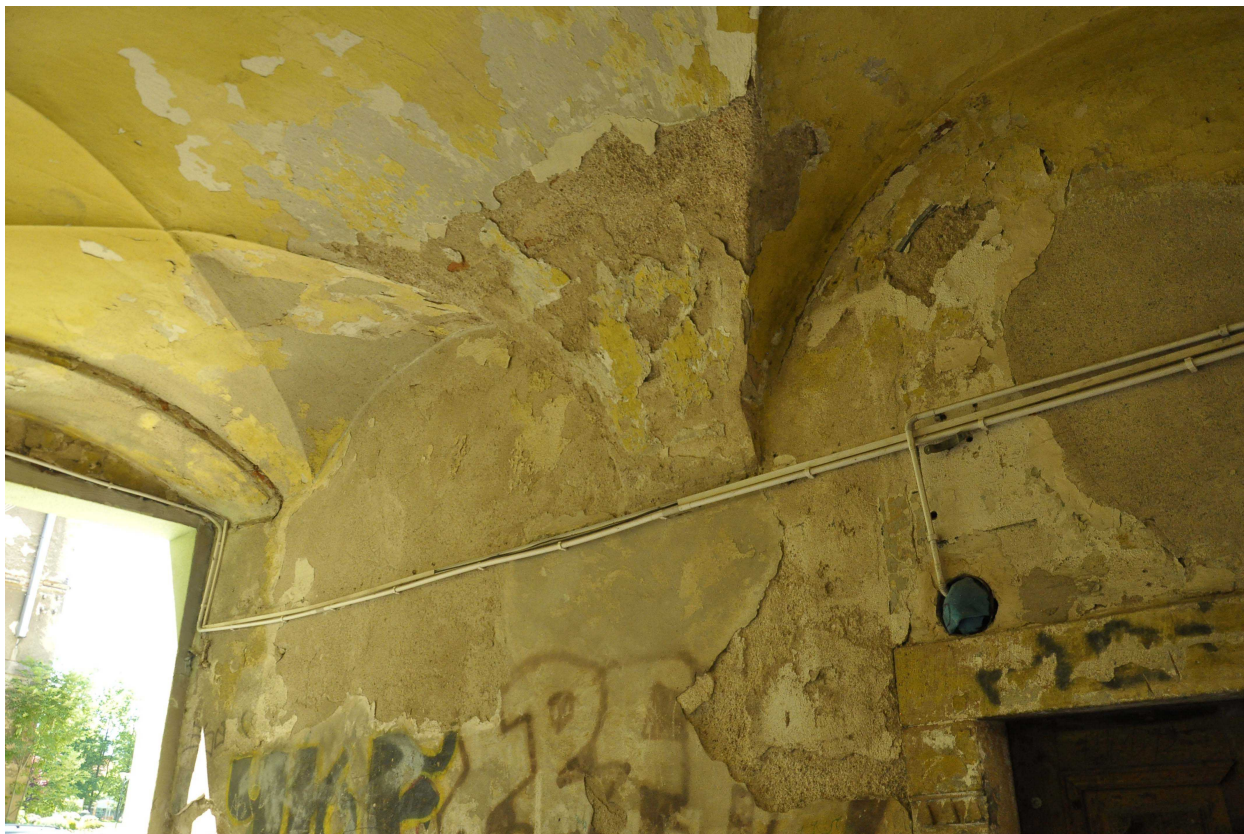
fot. 15. Zniszczenia wilgociowo-solne tynku sklepień u wejścia od strony podwórza

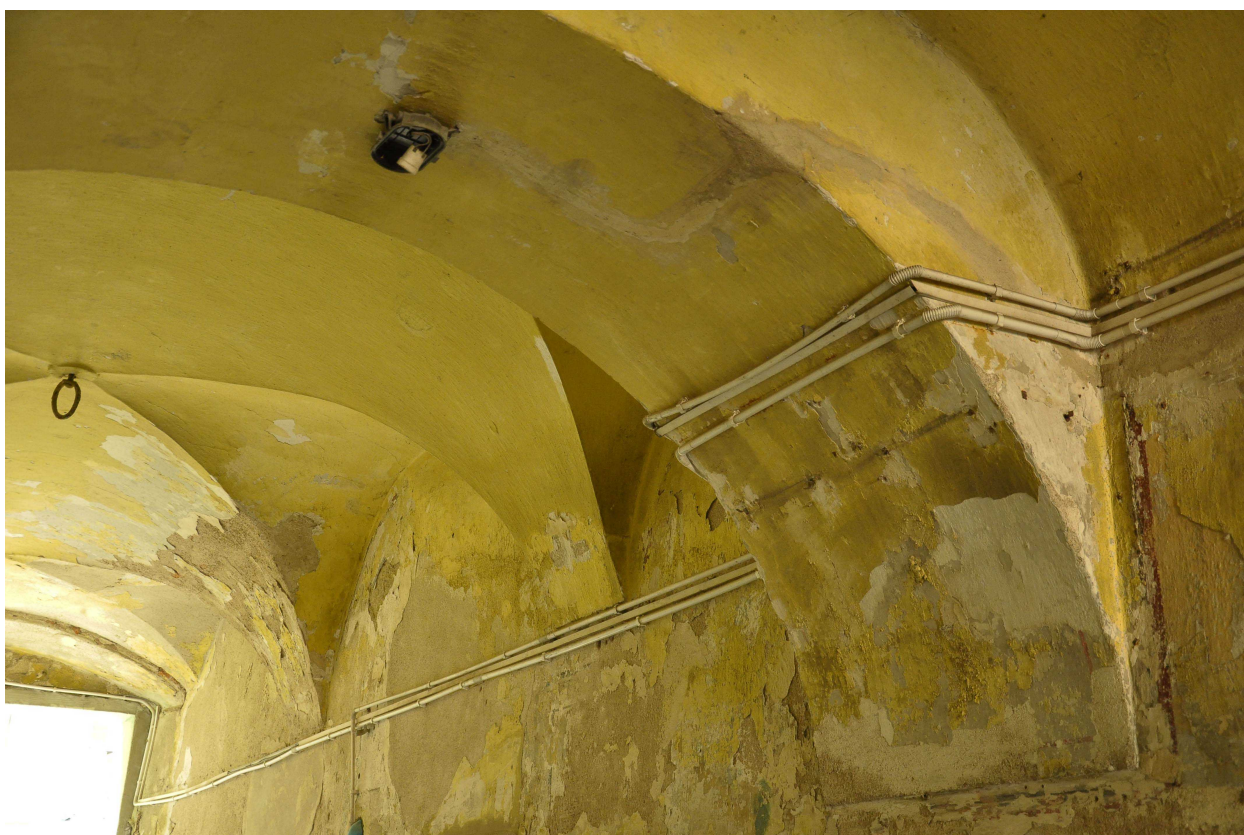
fot. 16. Zejście sklepień na prawą ścianę

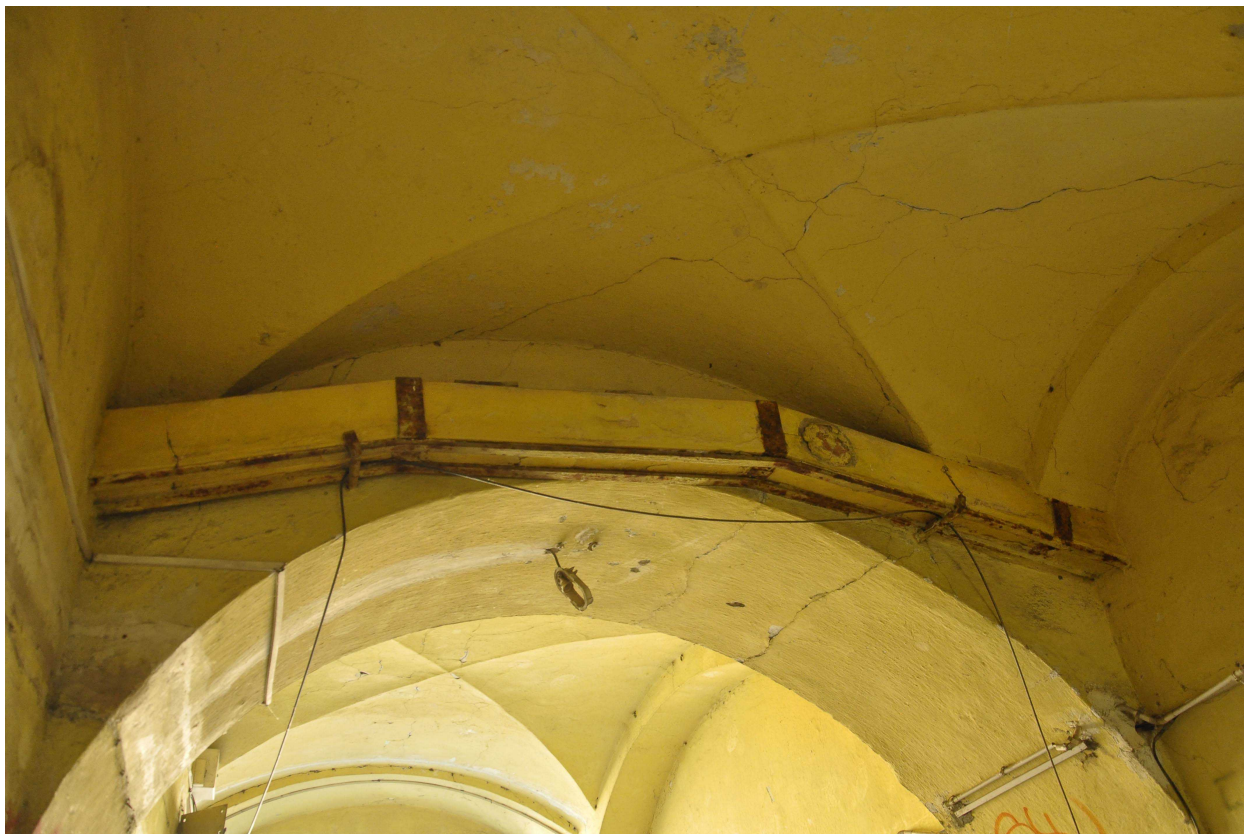
fot. 17. Widok na sklepienie i niezidentyfikowana konstrukcję

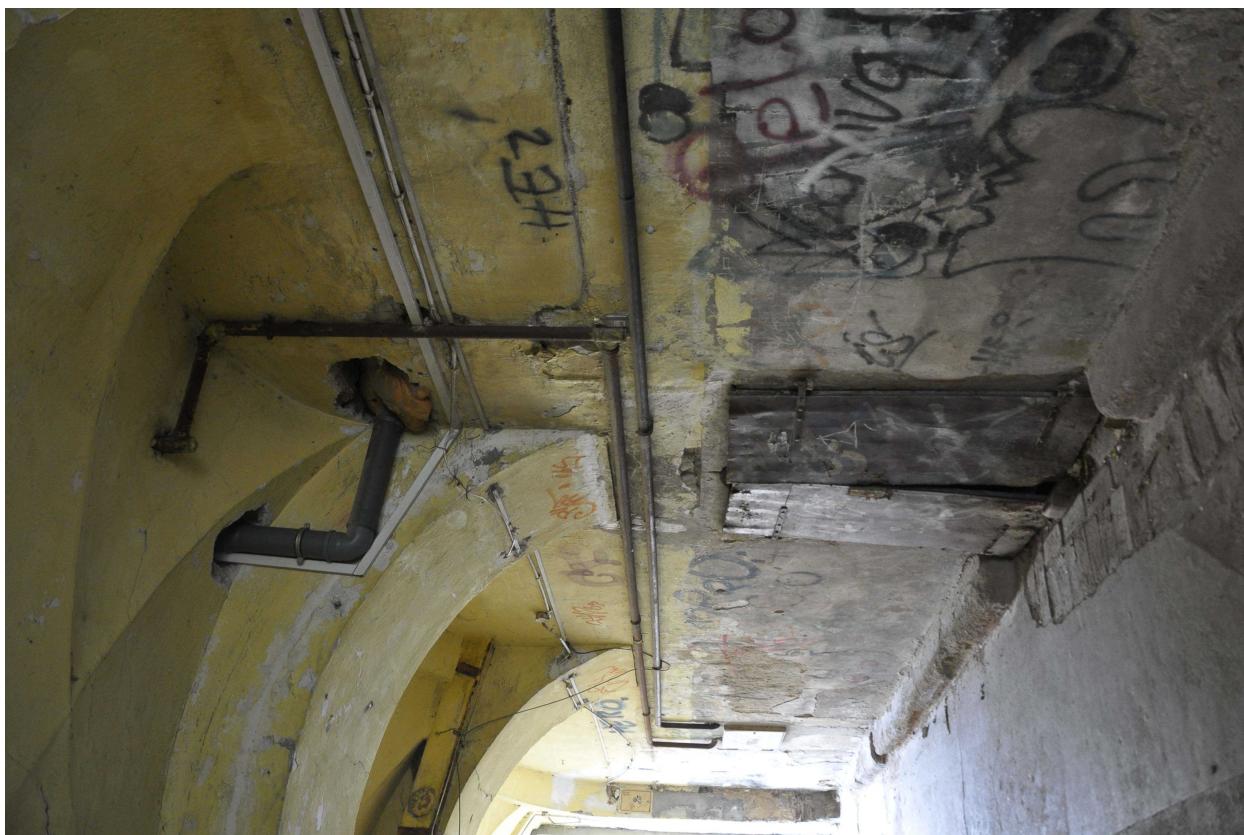
fot. 18. Instalacje

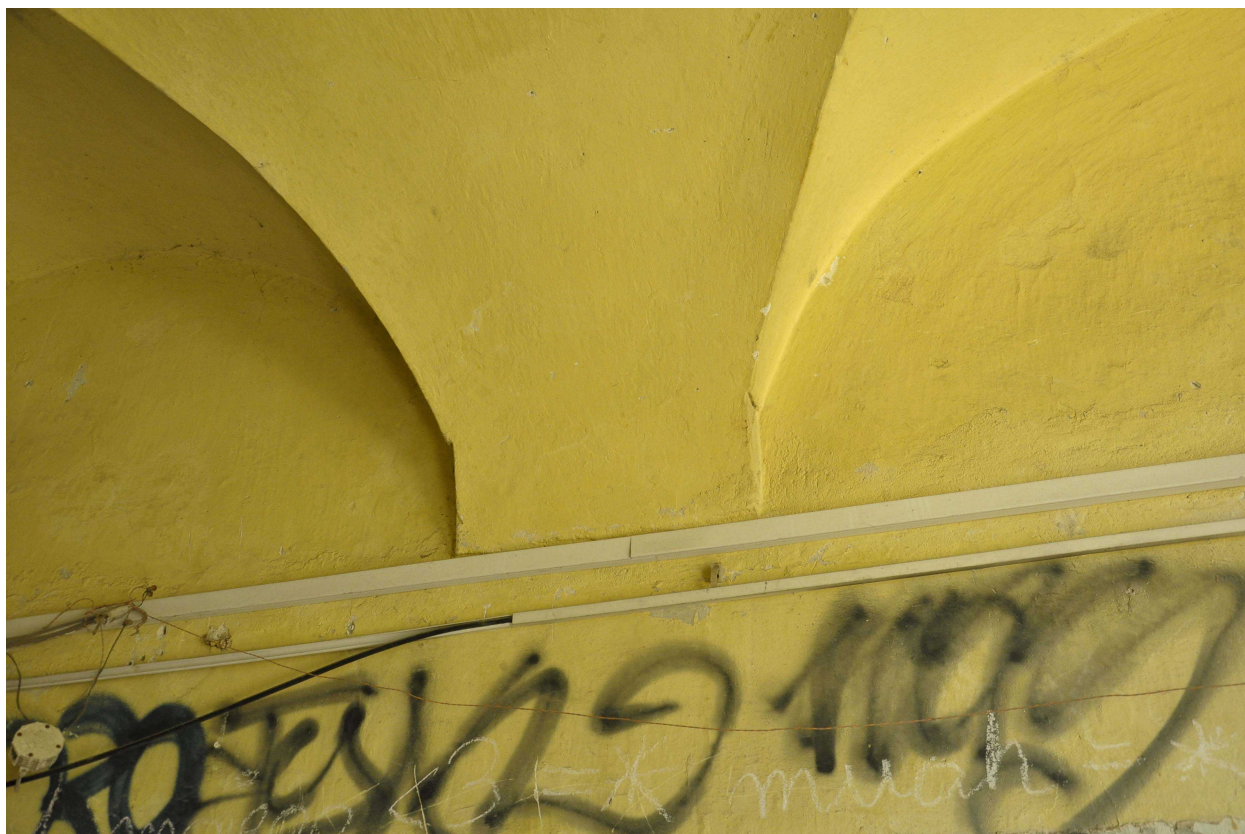
fot. 19. Detal sklepienia

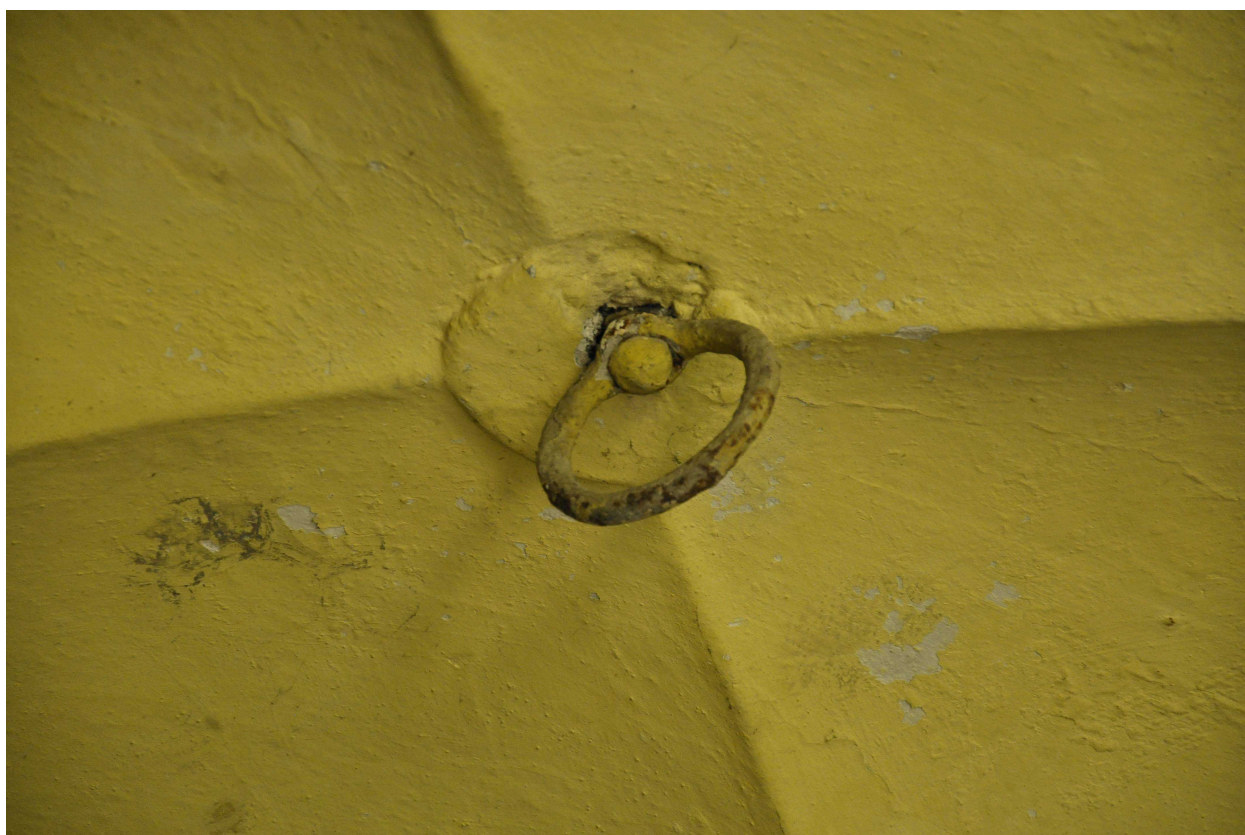
fot. 20. Ucho transportowe
