OBIEKT:	Budynek mieszkalny wielorodzinny w zabudowie pierzejowej
ADRES:	Kowary ul. 1 Maja 57, obręb 0001 na działce nr 293/1
INWESTOR:	Zarząd Eksploatacji Zasobów Komunalnych ul. Dworcowa 11, 58-530 Kowary
TEMAT:	Wymiana konstrukcji dachu uszkodzonego w wyniku pożaru w budynku mieszkalnym w zabudowie pierzejowej przy ul. 1 Maja 57 w Kowarach Dz. NR. 293/1
PROJEKT BUDOWLANY ARCHITEKTURA + BRANŻE

PROJEKT BUDOWLANY
„WYMIANA KONSTRUKCJI DACHU USZKODZONEGO W WYNIKU POŻARU W BUDYNKU MIESZKALNYM
W ZABUDOWIE PIERZEJOWEJ PRZY UL. 1 MAJA 57 W KOWARACH DZ. NR. 293/1”
W KOWARACH.
ZAWARTOŚĆ OPRACOWANIA

Przedmiotem opracowania jest budynek wielorodzinny mieszalny w zabudowie pierzejowej położony w Kowarach przy ulicy 1 Maja 57 na działce 293/1. Projektuje się wymianę konstrukcji więźby dachowej uszkodzonej w wyniku pożaru.

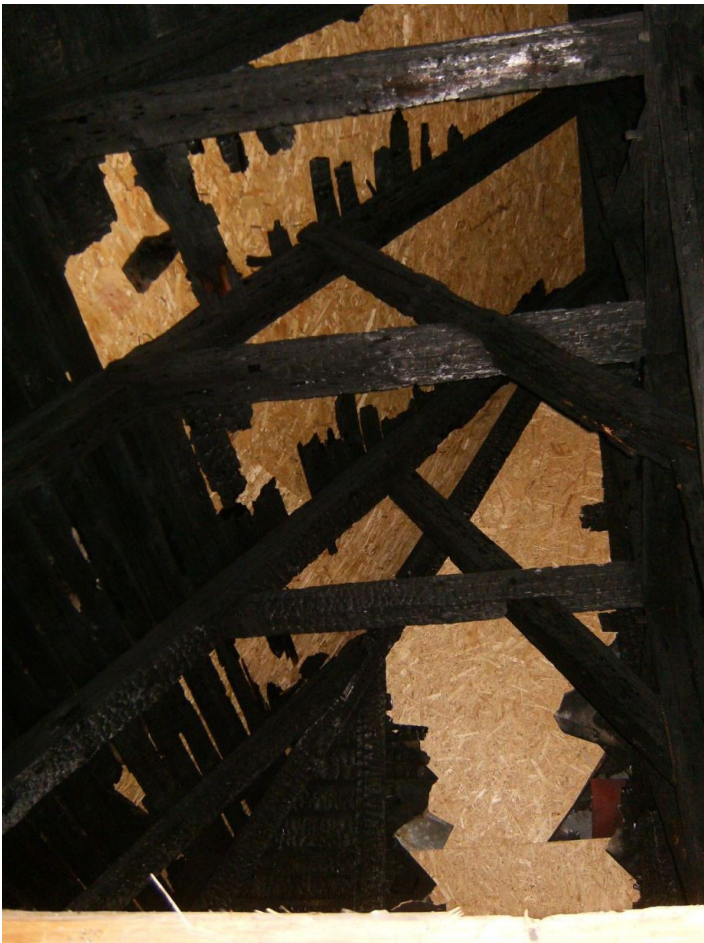
Widok więźby dachowej i dachu od strony strychu – widoczne zniszczone deskowanie doraźnie zastąpione płytami osb

Deskowanie dachu, pokrycie dachu oraz więźba wymagają wymiany w 100 %. Zachowana część pokrycia dachu ułożona jest na deskowaniu i konstrukcji znacznie nadpalonej. Zakres koniecznej wymiany obejmuje część strychową – strona środkowa i południowa, część I piętra/poddasza – połac od strony ulicy Waryńskiego, część środkowa i południowa. Uszkodzenia są tak znaczne, że elementy te nie kwalifikują się do wykorzystania.

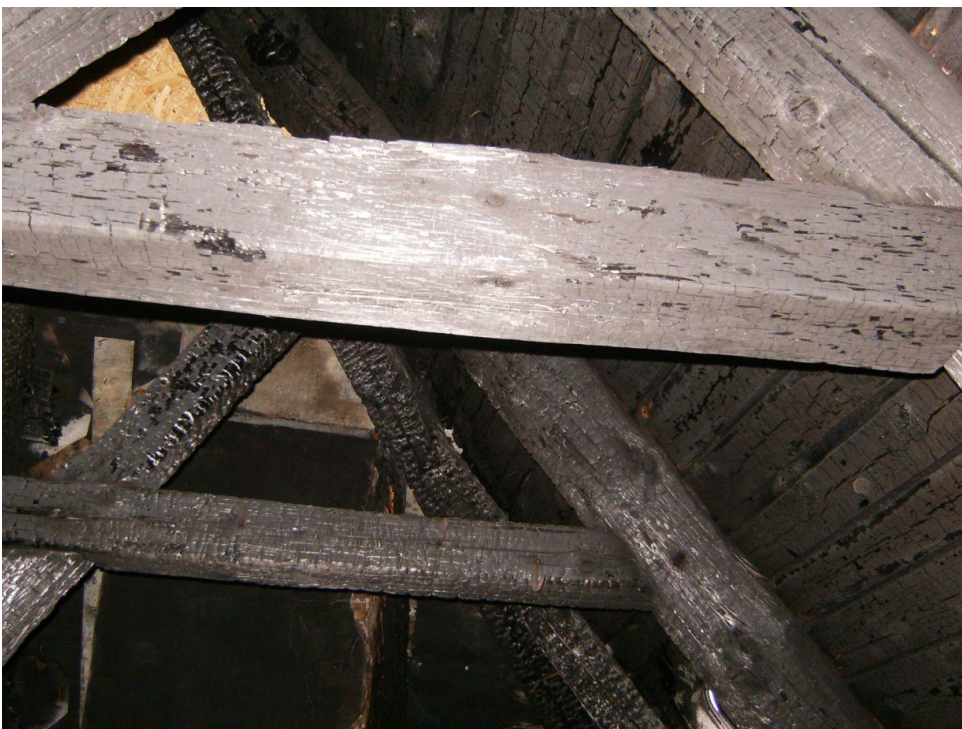
Konstrukcja dachu jest nadpalona na całej powierzchni strychu.

W części bliższej źródła pożaru oraz na obszarze głównego kierunku rozprzestrzeniania się pożaru – t.j. w kierunku południowym i do góry, w kierunku kalenicy dachu, nadpalone są całe krokwie, słupy i jętki głębokość warstwy uszkodzonej 1,5 – 4,0 cm.

Przekrój krokwi, po usunięciu wierzchnich warstw spalonego drewna, pomniejszył się o ok. 1,5 – 4,0 cm, t.j. o 25-35 %. W pobliżu części środkowej budynku, t.j. miejsca, gdzie znajdowało się źródło pożaru, krokwie wypalone są w większym stopniu.

Widok nadpalonych elementów więźby dachowej

Zakłada się odtworzenie konstrukcji dachu z drewna klasy min. C27, przekroje elementów – dla celów ustalenia wartości szkody, przyjmuje się jak przekroje elementów istniejących. Deskowanie dachu z desek 25 mm.

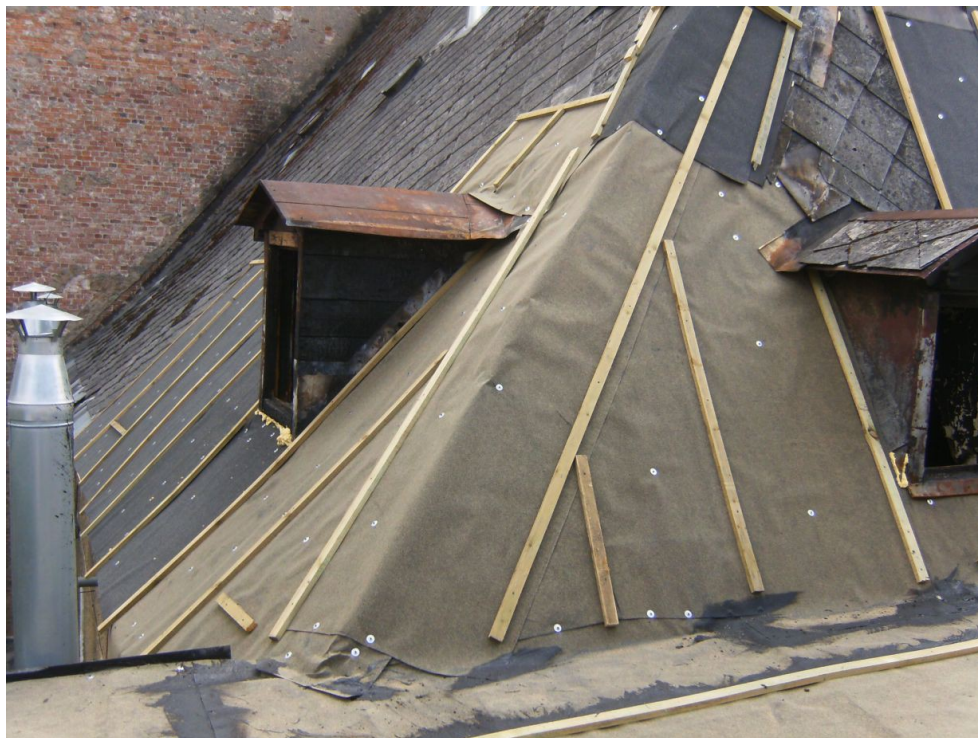
Charakter zniszczeń wskazuje na to, że centrum pożaru miało miejsce w narożniku północno-wschodnim, na strychu (od strony płaskiej dobudówki). Rodzaj i zakres uszkodzeń wskazuje, że ogień rozprzestrzenił się w kierunku południowo-zachodnim (w kierunku budynku nr 55).

Widok dachu od strony narożnika półn-wschodniego.
