SYTUACJA

SERWIS FOTOGRAFICZNY

Dworzec PKP: elewacja północno-wschodnia.
Od lewej: magazyn "D", segment piętrowy z poddaszem użytkowym "C", poczekalnia
(wysoki parter) "B", segment piętrowy bez poddasza użytkowego "A"

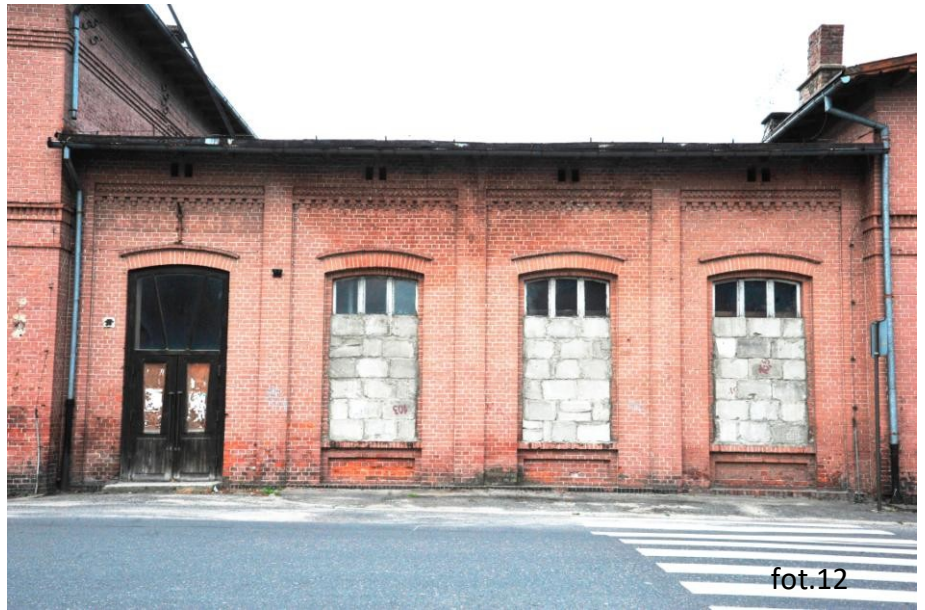
Uszkodzone drzwi wejściowe do budynku, zniszczone warstwy lakiernicze okna.

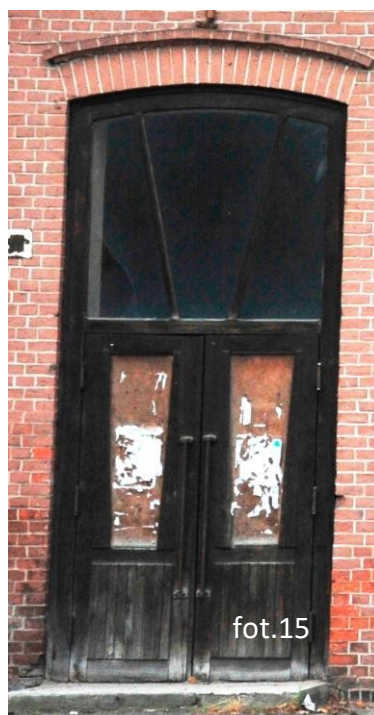
Drzwi wejściowe do poczekalni. Zniszczone warstwy lakiernicze, widoczne wykwyty i zniszczenia w dolnym obszarze skrzydeł, miejscowe uszkodzenia cegły oraz płyty wejściowej.

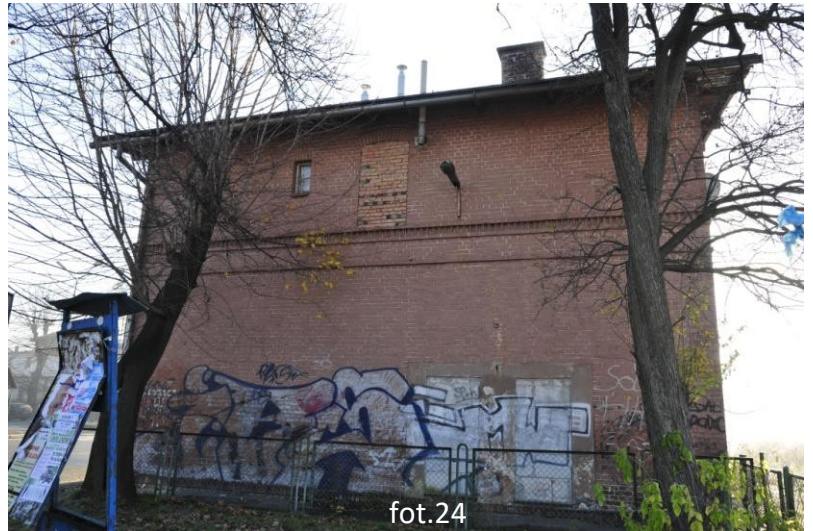
Dworzec PKP: elewacja północno-zachodnia.

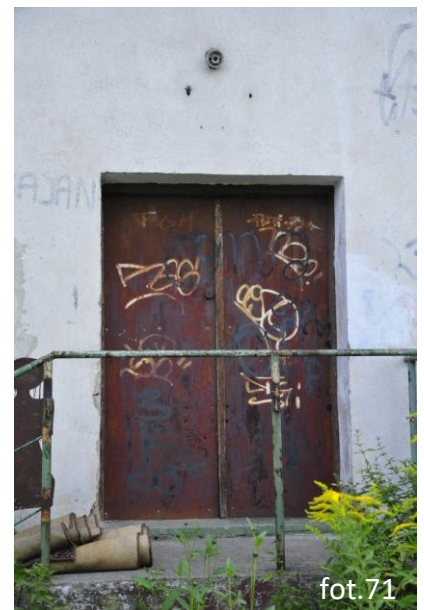
fot.71

Uszkodzony tynk elewacji, okno zakratowane, obszar wejścia nr 2: drzwi do magazynu, barierki schodów zewnętrznych.

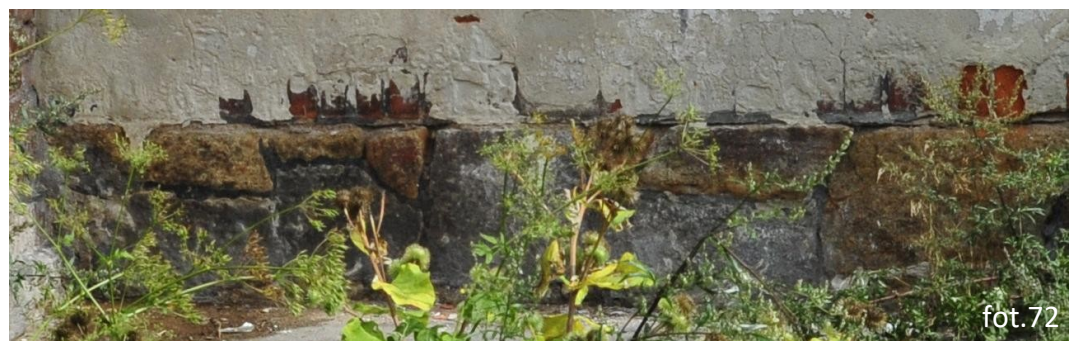
fot.72

Cokół z kamienia polnego, uszkodzenia tynku nad cokółem.

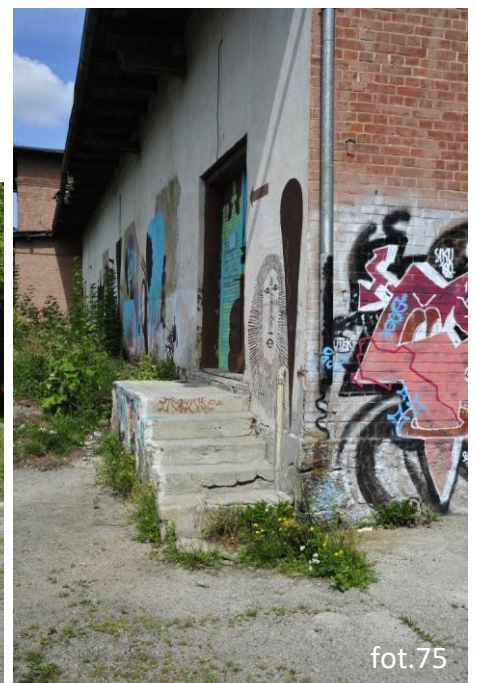
fot. 75

Schody zewnętrzne, widoczne liczne pęknięcia i ubytki w konstrukcji schodów

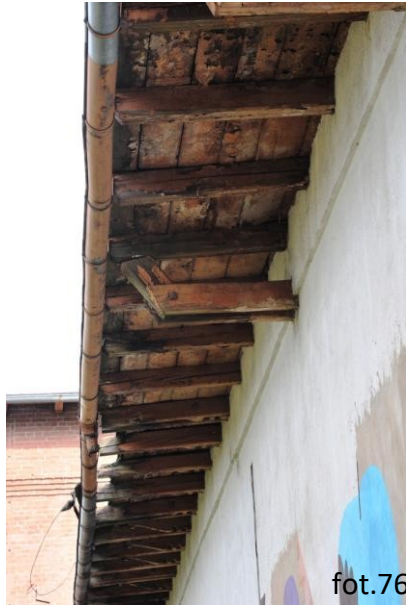
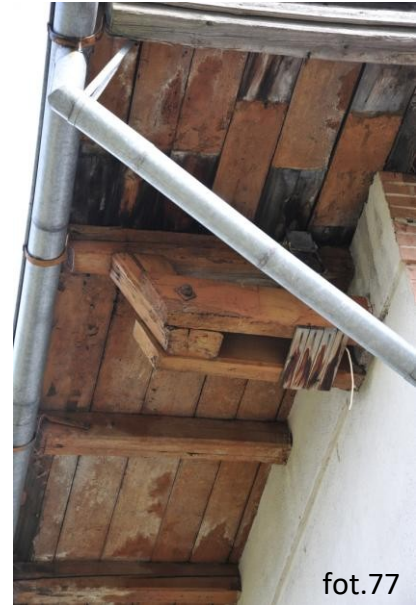
Podbitka w elewacji pld.zach.(76). Widoczne zniszczenia i ubytki pokrycia.

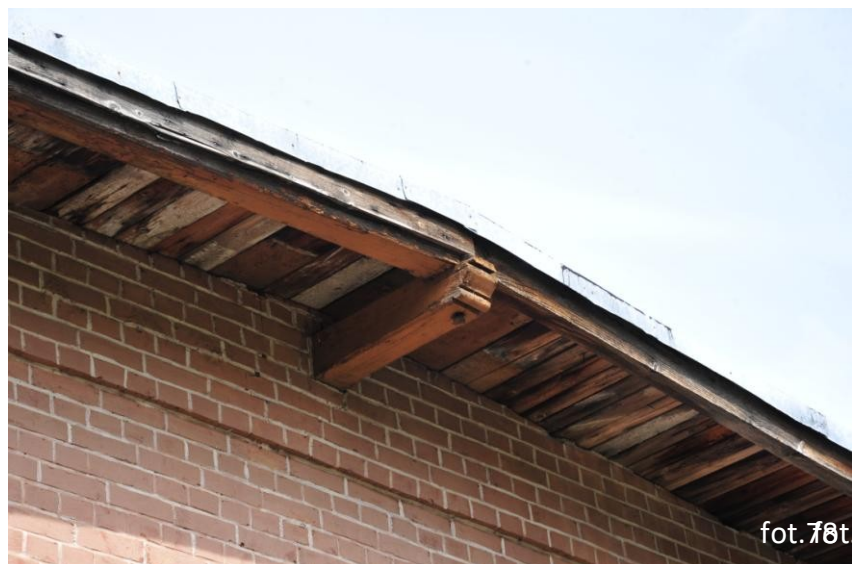
Szczyt budynku w elewacji pld.wsch. Widoczne zniszczenia obróbek, belki kalenicowej, podbitki.

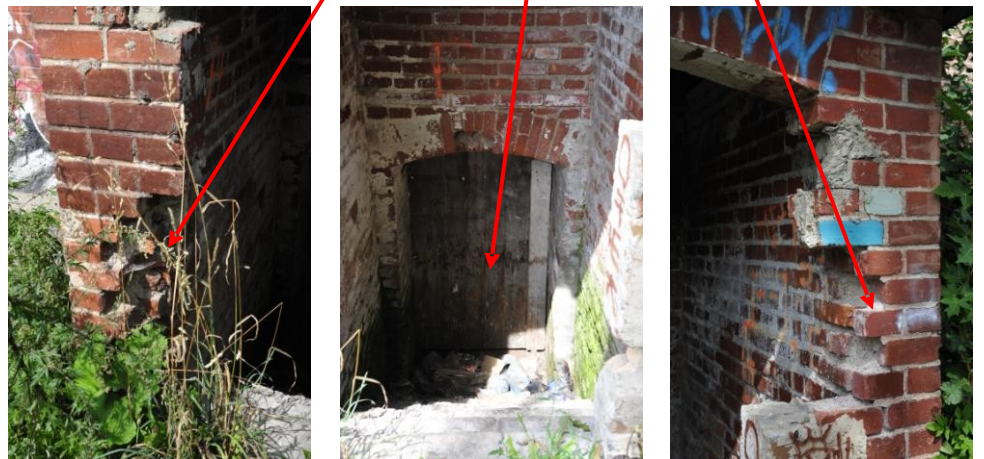
Wejście do piwnicy - ganek. Widoczne liczne uszkodzenia i ubytki muru i cegły.

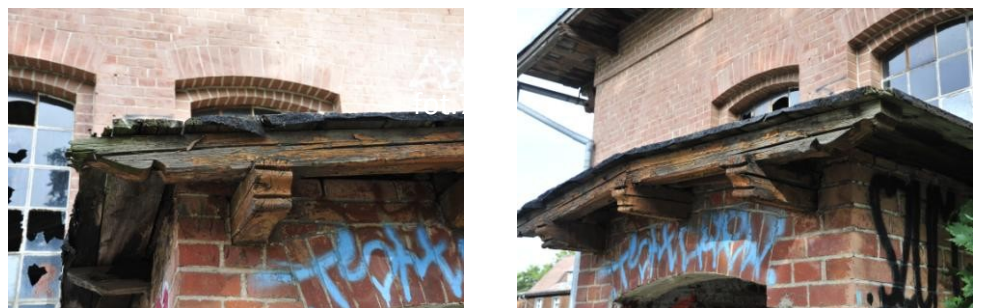
Ganek - detale. Widoczne zniszczenia konstrukcji dachu i porycia

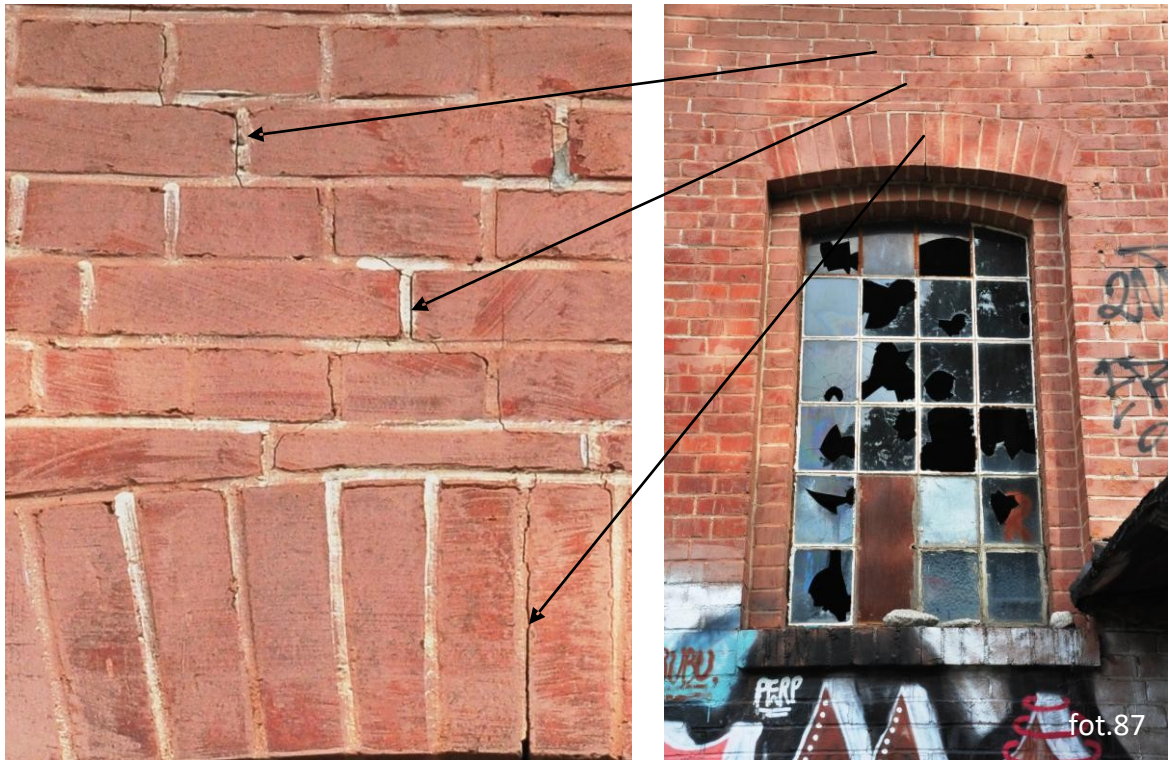
Elewacja pld.wsch. część parterowa.
Widoczne pęknięcia ściany zewnętrznej i nadproża ceramicznego w oknie zachodnim.

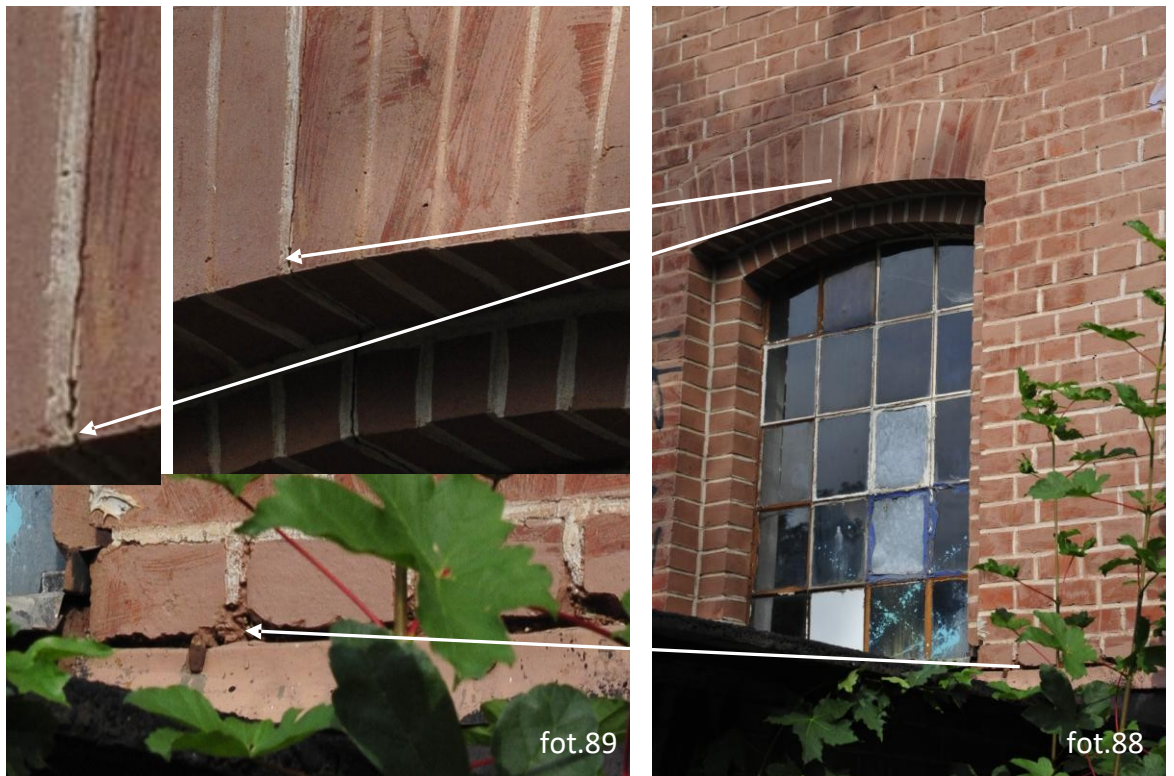
Okno wschodnie: widoczne pęknięcie nadproża ceramicznego i uszkodzenia cegieł i spoiny.

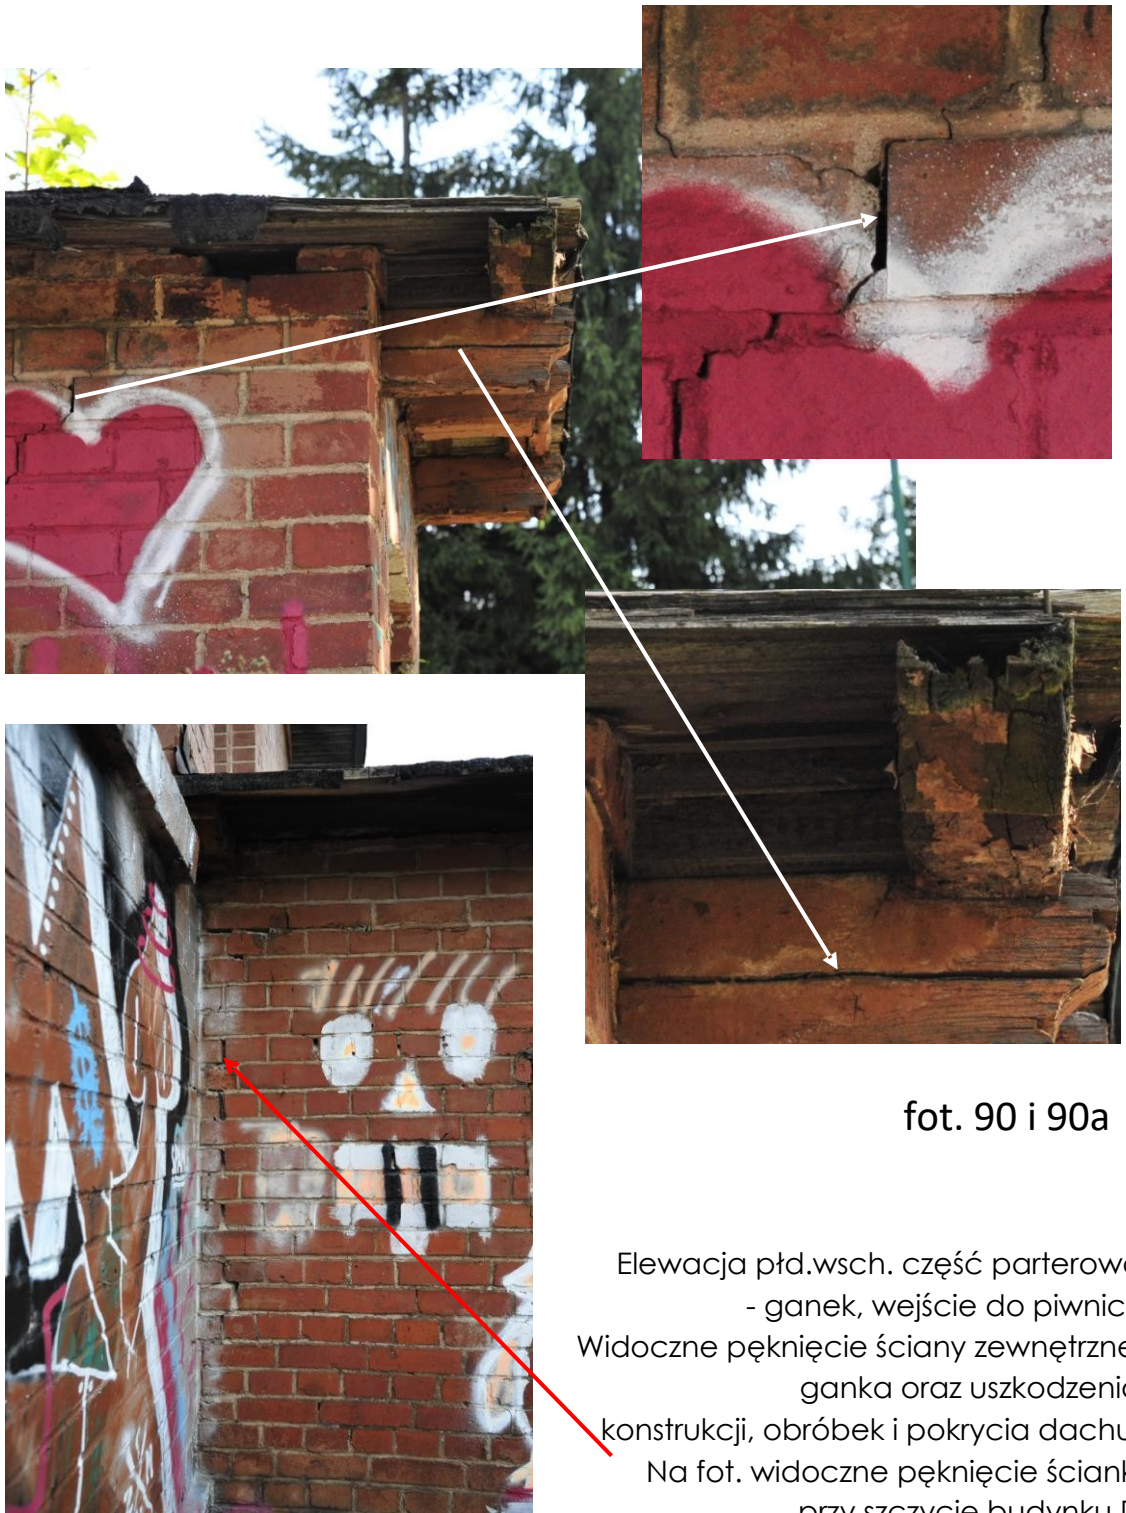
fot. 90 i 90a

Elewacja pld.wsch. część parterowa
- ganek, wejście do piwnicy
Widoczne pęknięcie ściany zewnętrznej
ganka oraz uszkodzenia
konstrukcji, obróbek i pokrycia dachu.
Na fot. widoczne pęknięcie ścianki
przy szczycie budynku D

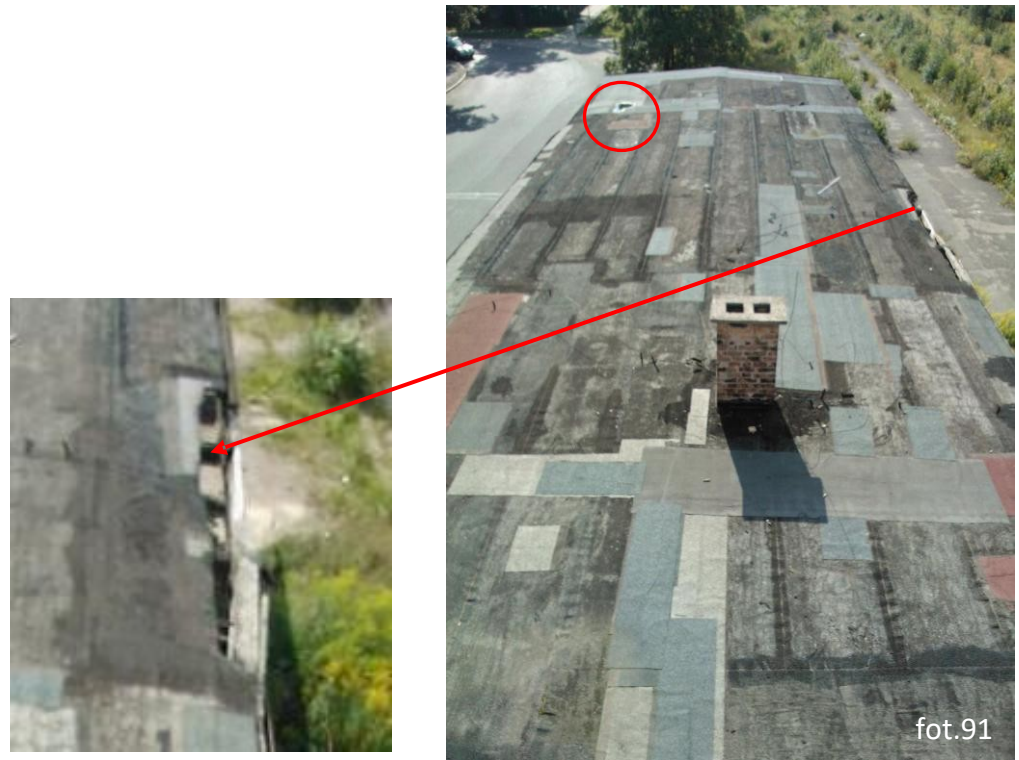
Dach nad magazynem (D). Liczne uszkodzenia pokrycia, obróbek i konstrukcji zadaszona.

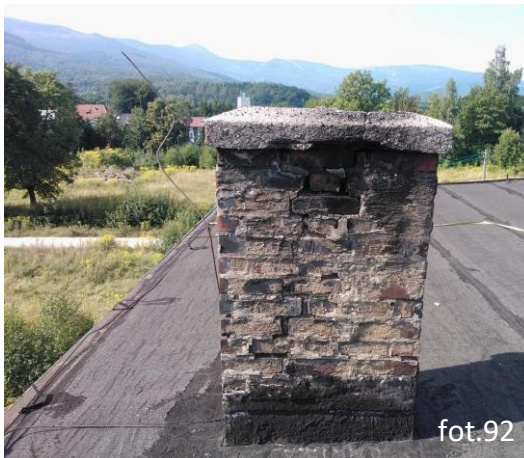
Kominy na dachu (C). Widoczne pęknięcia, ubytki, zagruzowania.

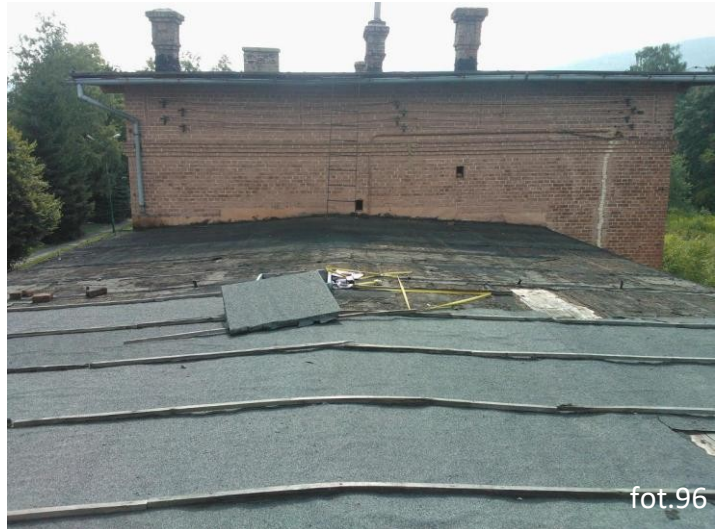
Dach nad segm.3 (poczekalnia) - dach nad wiatą (95). W głębi (96) segm. C.
Widoczne uszkodzenia obróbek, pasa rynnowego, pokrycia. Prowizoryczne zabezpieczenie dachu, gruz na pości.
Na ścianie segm. C widać haki inst.elektrycznej i otwory w murze.

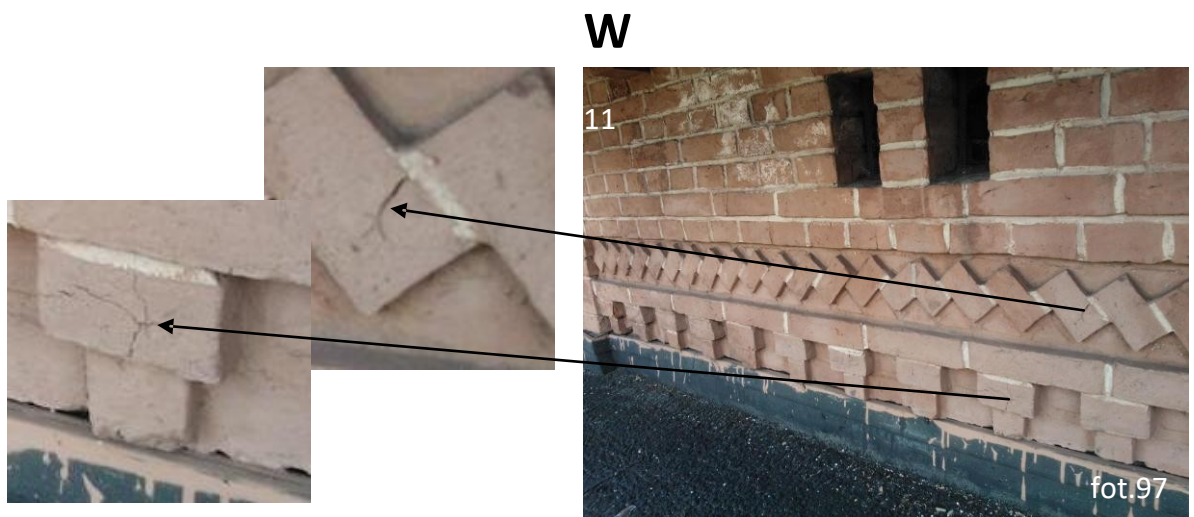
Widok "W" fragmentu elewacji pld.-zach.
nad dachem wiaty.
Widoczne szczeliny i pęknięcia włoskowate w cegle.
Uszkodzenia powstały na etapie wypalania i sezonowania cegły.

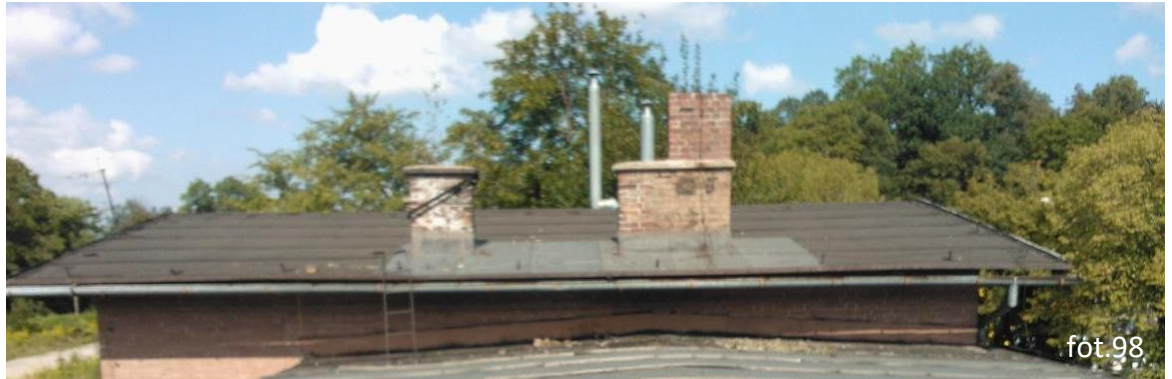
Dach nad segm. A. Uszkodzenia kominów ceglanych, obróbek blacharskich, instalacji deszczowej.

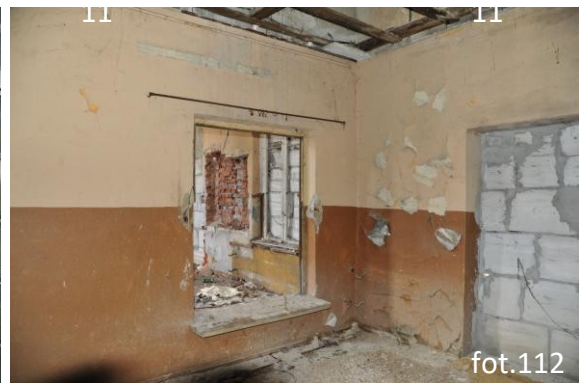
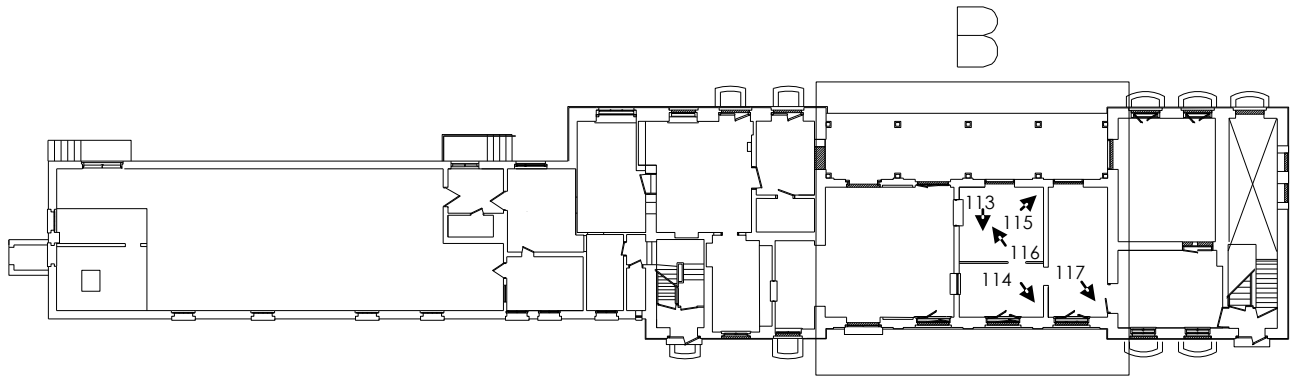
Zamurowany otwór drzwiowy (108, 112),
uszkodzona konstrukcja podbitki-sufitu oraz stropu podwieszanego (109),
zamurowane od zewnątrz okno(110),
okna podawcze (111,112), ścianka z pustaków szklanych, zniszczona farba na
ścianach i suficie, liczne uszkodzenia tynku.

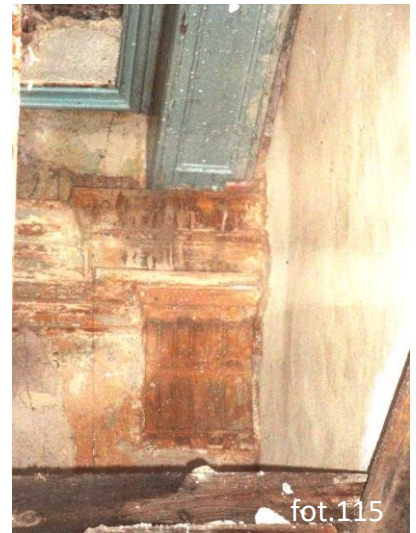
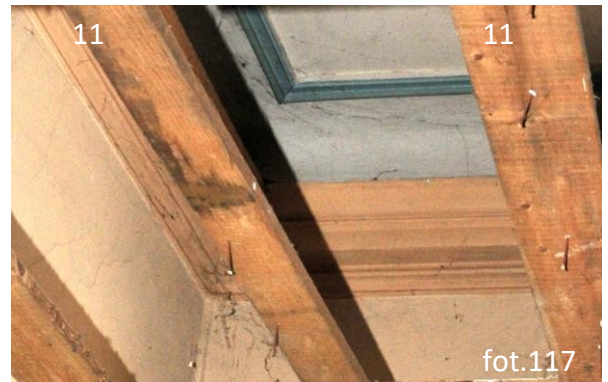
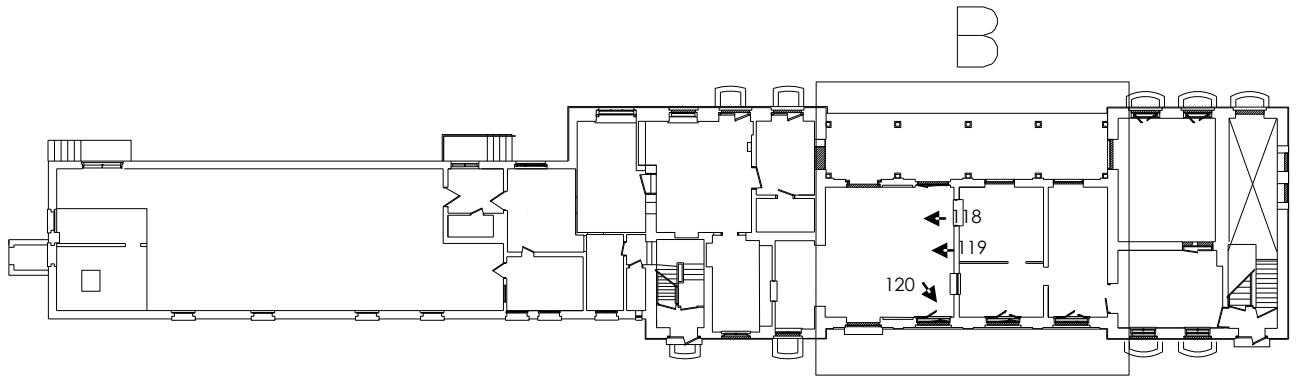
Uszkodzona konstrukcja sufitu podwieszzonego (113).
Widoczny fragment belki konstrukcji dachu, plafonu i gzymsu wewnętrznego (114,115).

Zniszczony plafon, belka konstrukcji dachu (116).
Plafon i gzyms wewnętrzny nad deskami sufitu podwieszzonego (117).

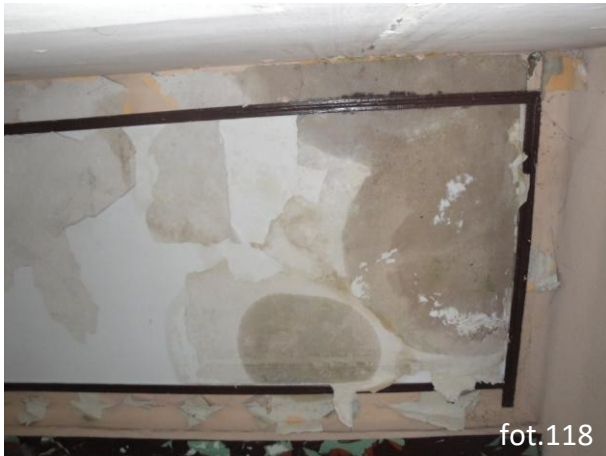
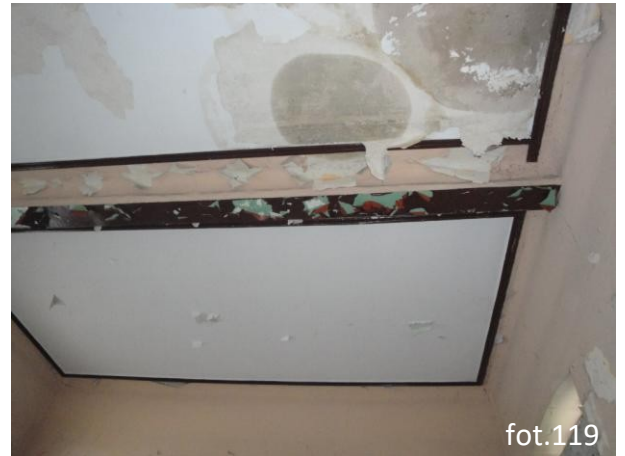
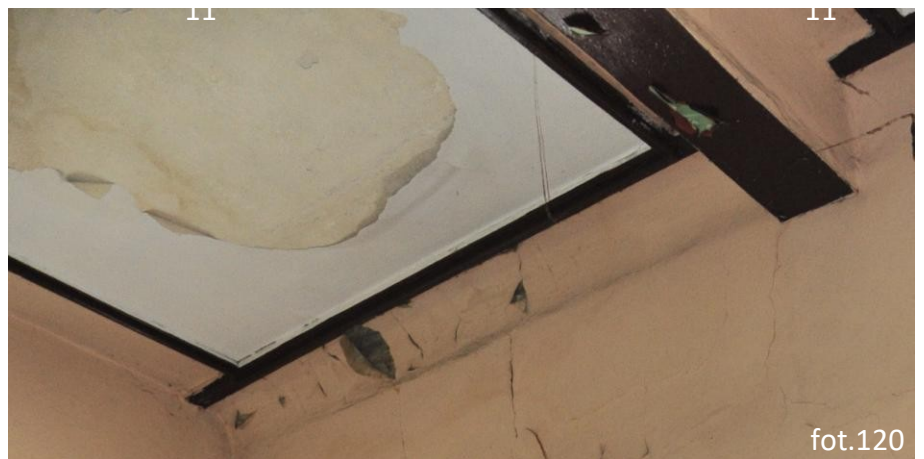
Uszkodzone listwy, tynki plafonów i farba.

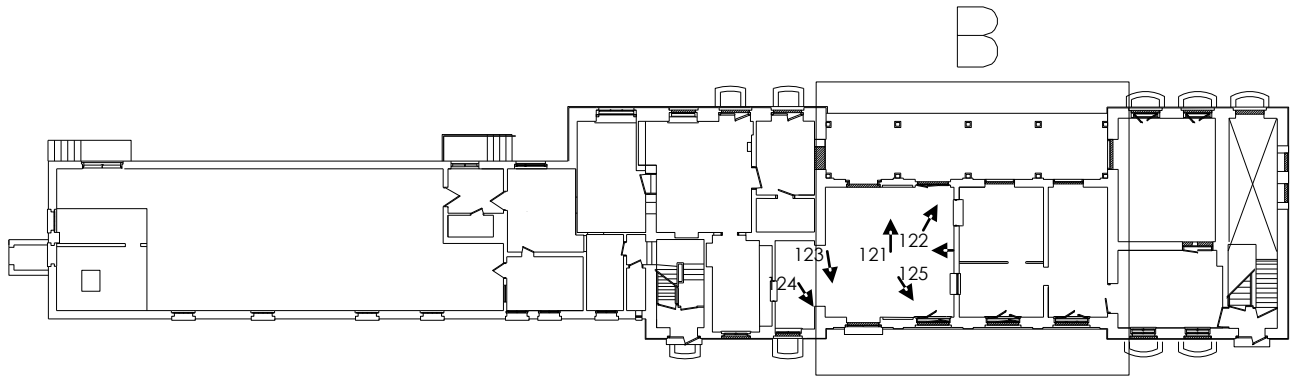
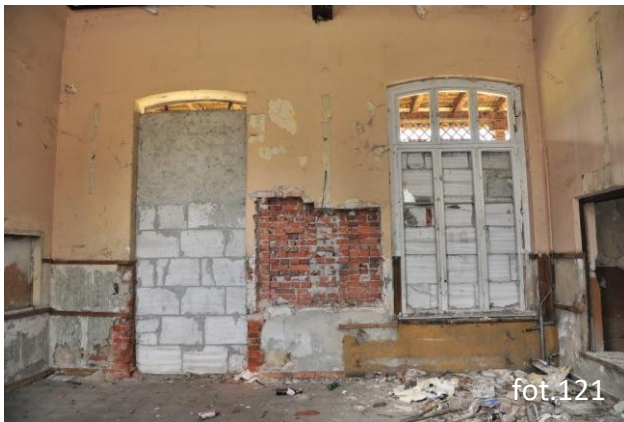
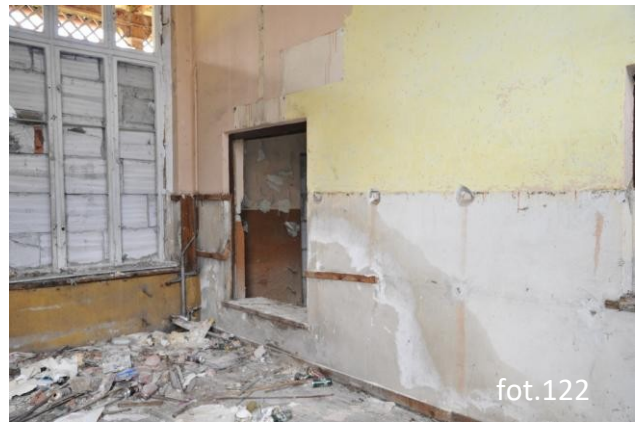
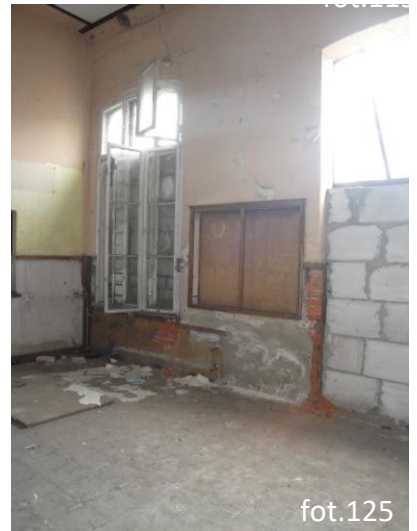
Uszkodzone ściany, odstąpiła i zniszczone tynki i cegły, znaczne ubytki cegły w ścianie konstrukcyjnej (124).

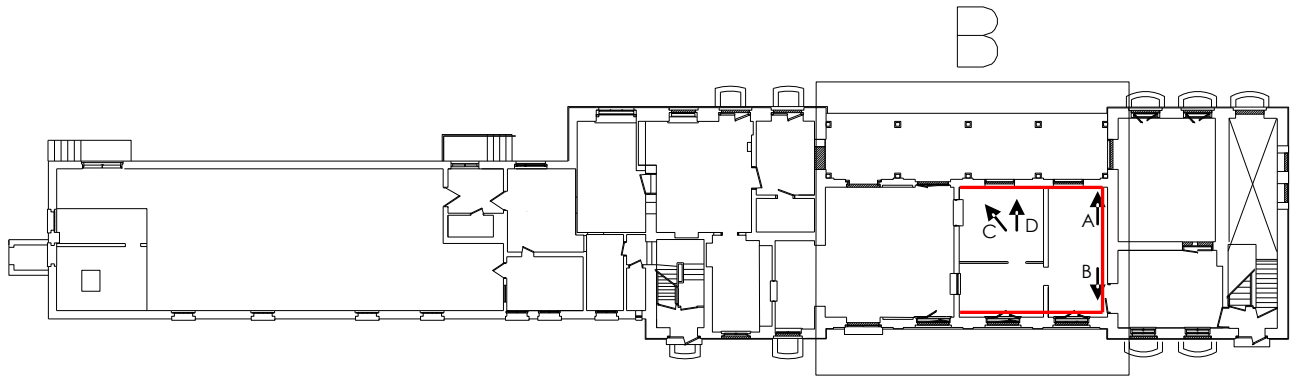
DETAIL

fot.A i B fragment gzymsu wraz z konsolą oznaczony na rysunku kreską koloru czerwonego. Na fot. A widoczny skorodowany i przemarznięty tynk. Nad gzymsem widoczna belka konstrukcji dachu nad poczekalnią. Stan techniczny zachowanego detalu w tym obszarze jest zadowalający.

fot.C fragment gzymsu i belki konstrukcji dachu nad poczekalnią. Na pierwszym planie fragmenty deskowania uszkodzonego stropu podwieszonego.

fot.D w głębi widoczny fragment uszkodzonego gzymsu.

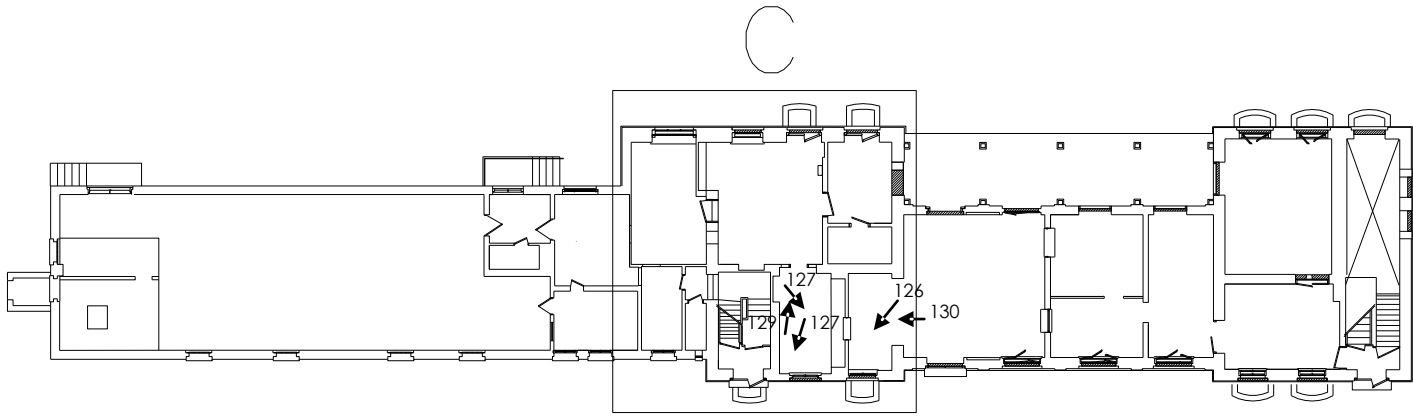
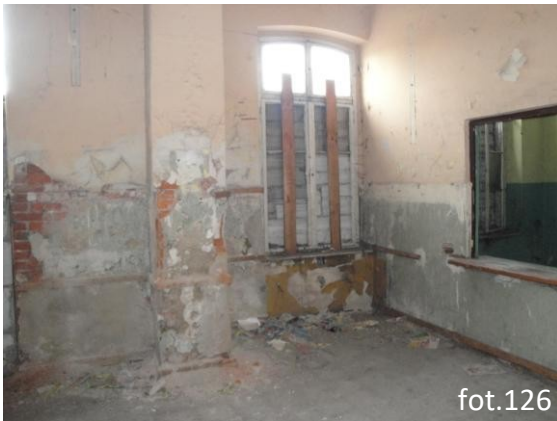
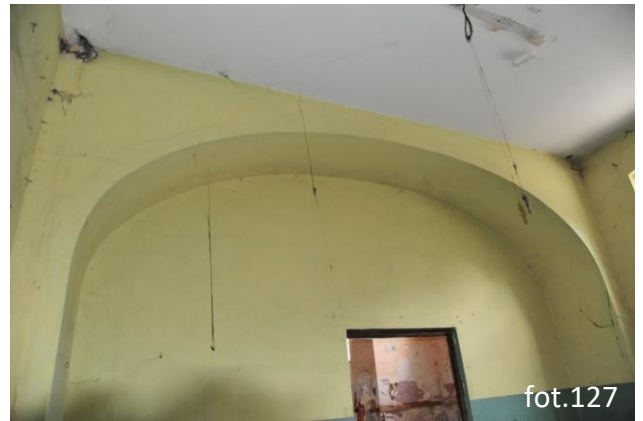
Uszkodzone ściany, odstąpięta i zniszczone tynki i cegły, uszkodzony sufit (128), uszkodzona i niekompletna stolarka okienna i drzwiowa.

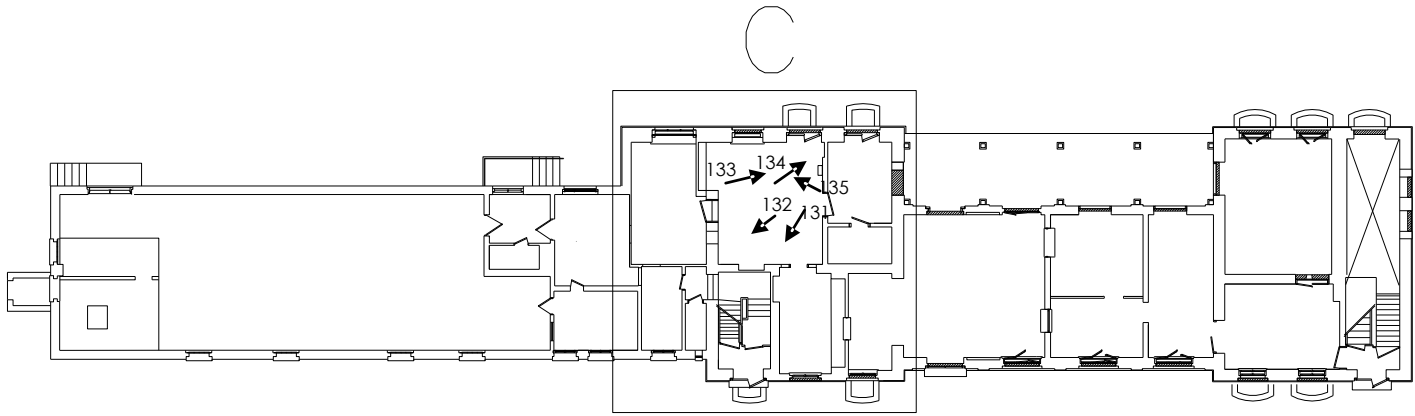
Uszkodzone ściany, odstąpięta i zniszczone tynki i cegły, uszkodzony strop nad piwnicą (135), uszkodzona i niekompletna stolarka okienna i drzwiowa.

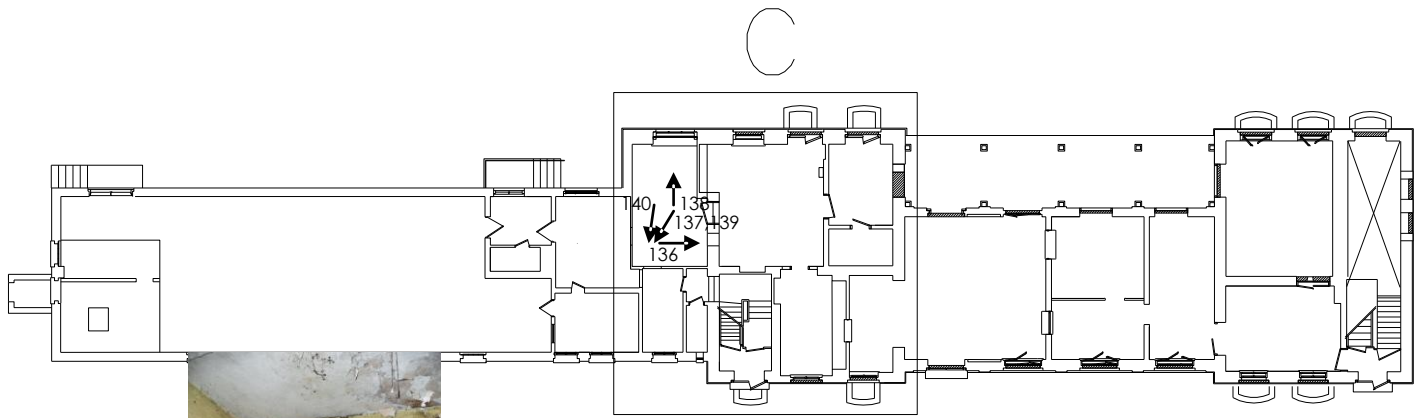
Otwór w ścianie - widok z sąsiedniego pomieszczenia fot. 132, pęknięta ściana(136), zniszczone ściany, sufit i konstrukcja dachu i strypu nad piwnicą (137,138), zniszczone tynki i ściana pod oknem (138). Na fot.139 widoczne zamurowania otworów drzwiowych łączących z częścią mieszkalną po lewej i magazynem (D) po prawej.

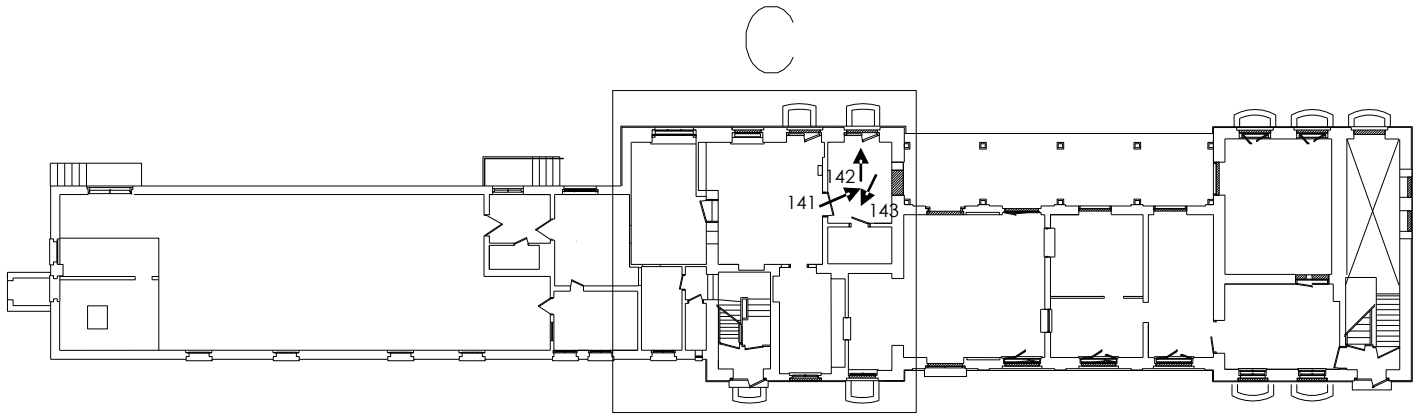
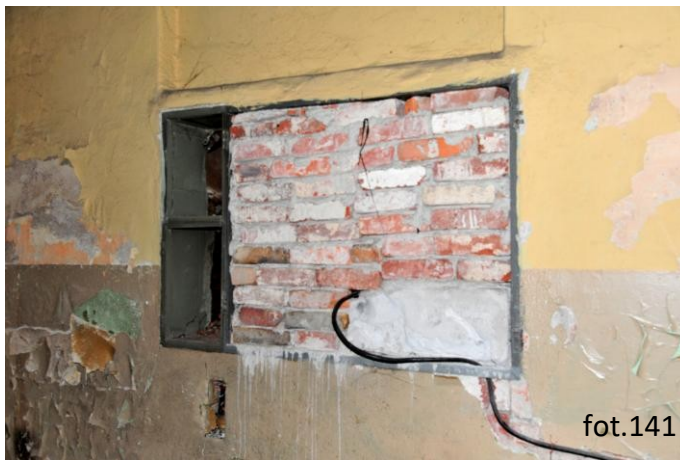
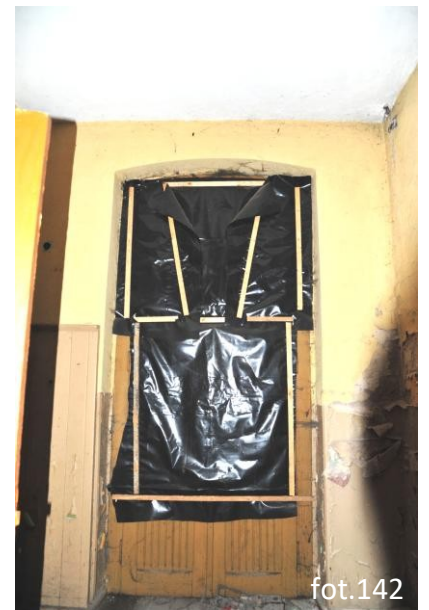
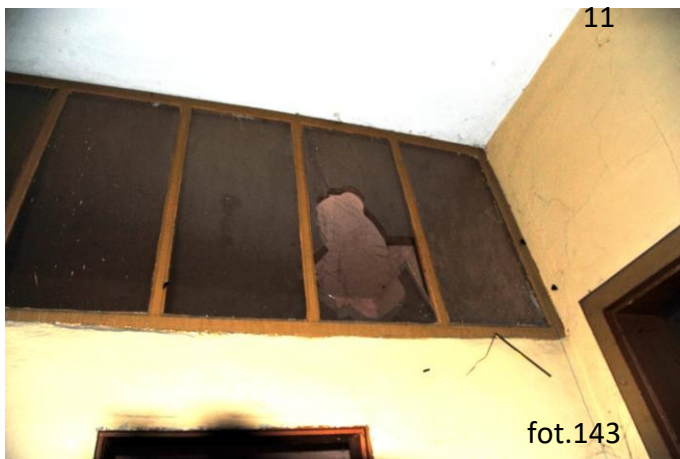
Zamurowany otwór po skrzynce elektrycznej (141)
Zabezpieczone drzwi wejściowe (142), naświetle pomieszczenia (143).

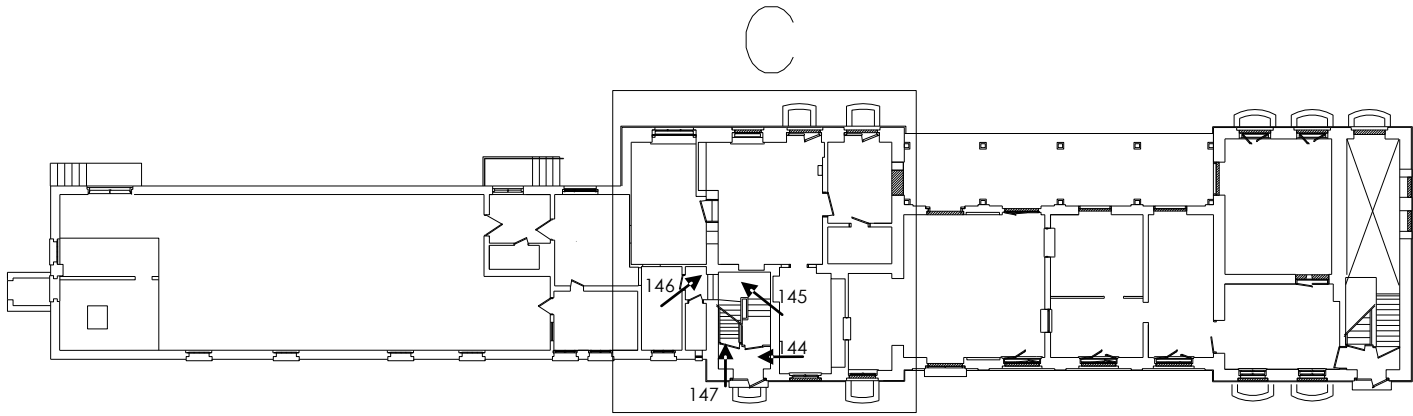
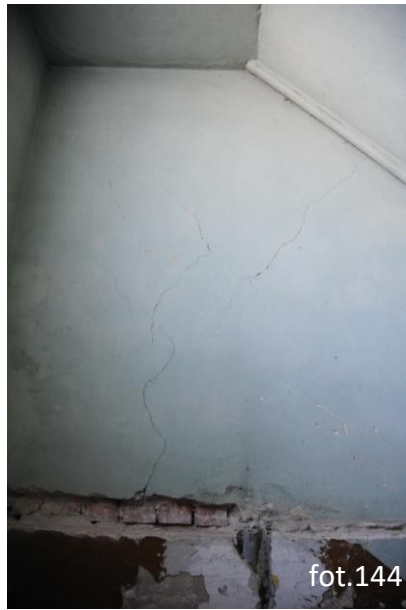
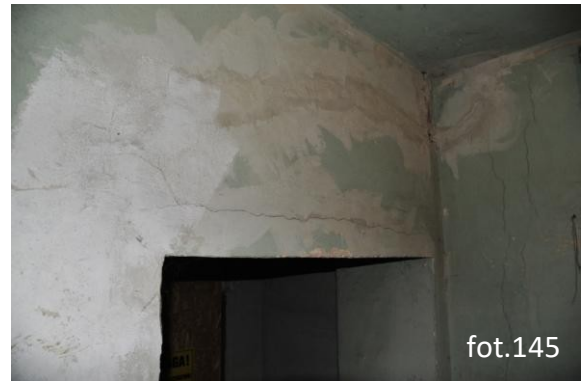
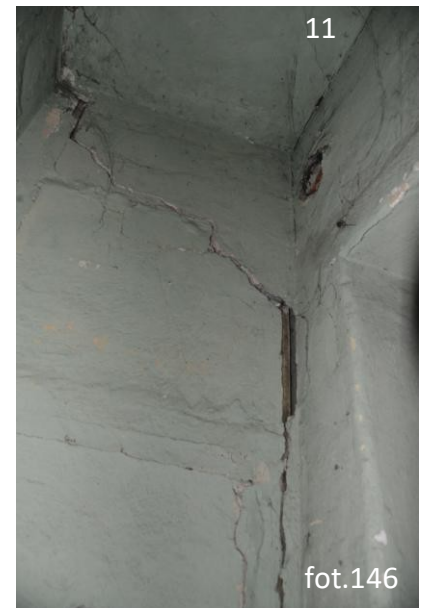
fot. 144 Zarysowanie tynku i ściany na klatce schodowej. Widok z podestu półpiętra.
Zarysowania dotyczą jedynie wewnętrznej płaszczyzny ściany budynku.

Na zewnątrz nie stwierdzono uszkodzeń.

fot. 145 Pęknięcia pionowe i poziome (nadproża) ścian konstrukcyjnych.

fot. 146 Pęknięcie i odspojenie ściany części "dobudowanej".

fot. 147 Zejście do piwnicy. Widoczne uszkodzone ściany i schody drewniane zdeformowane i uszkodzone w dolnej części.

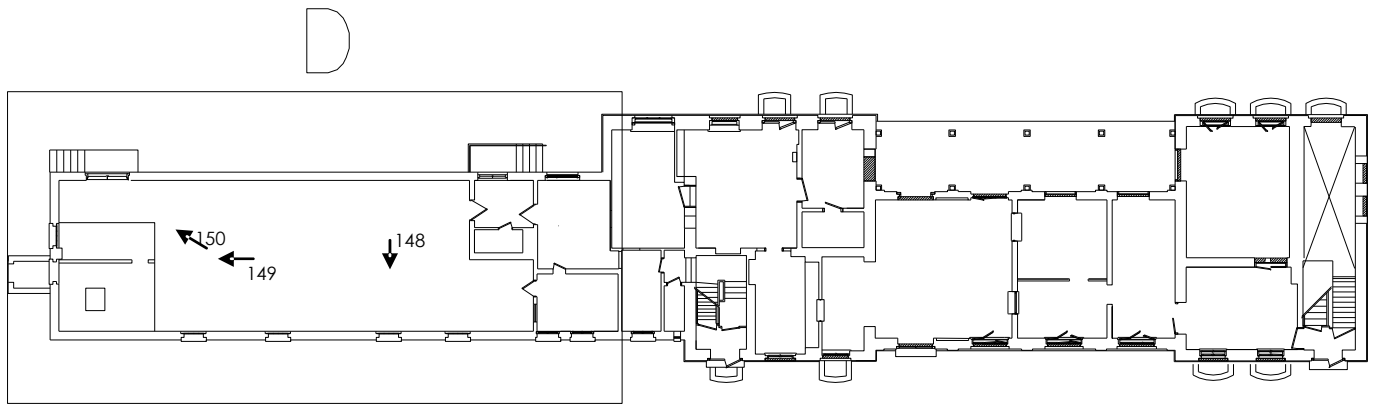
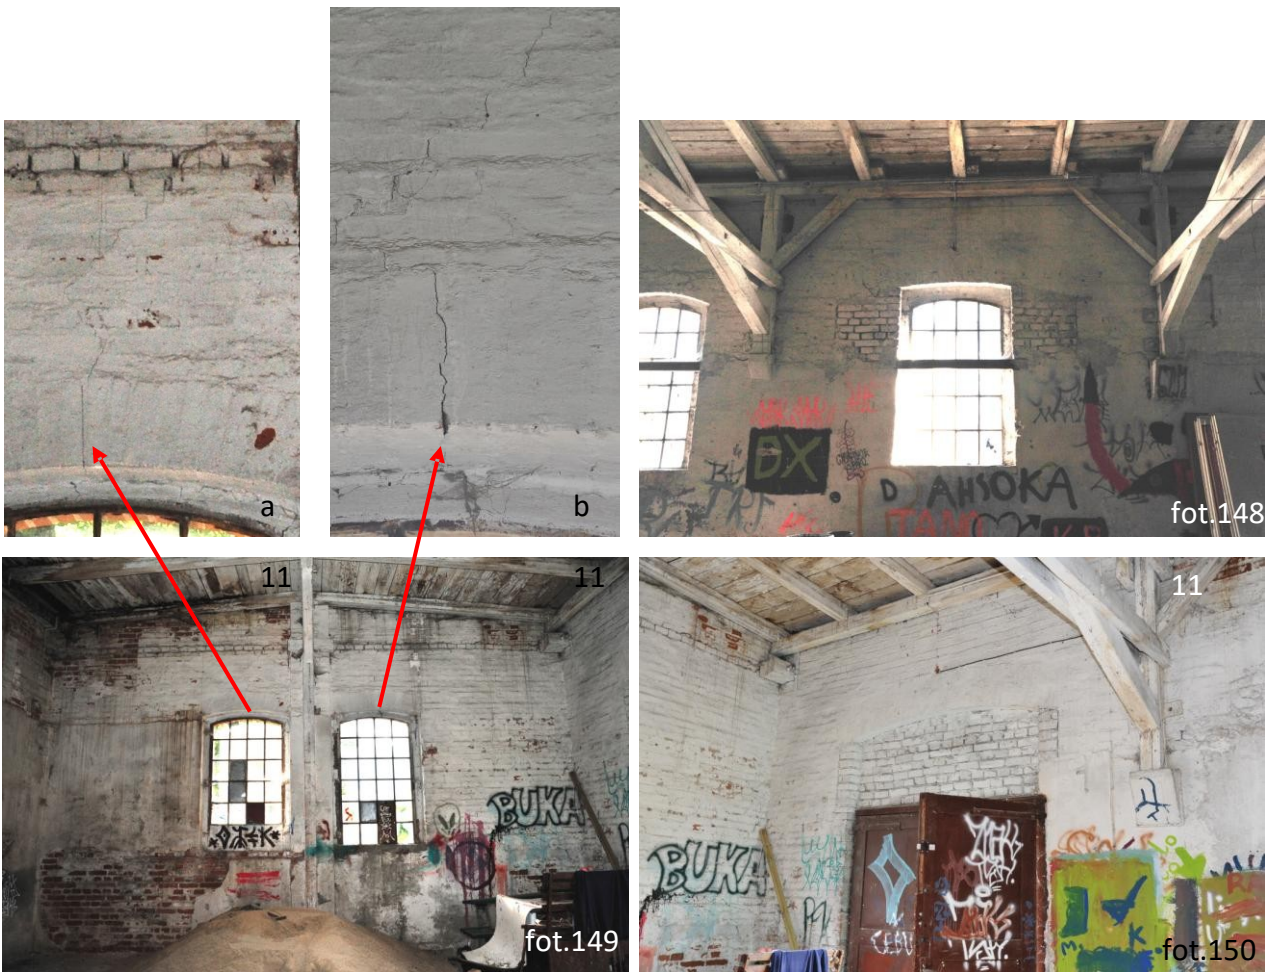
fot.148 fragment ściany, ślady przemurowań, witryna z belką ślemieniową i fragment konstrukcji dachu.

fot.149 ściana szczytowa magazynu: widoczne witryny oraz pęknięcia ściany i nadproża ceramicznego (a,b) widoczne również na fot. 85,86 i 87.

fot. 150 fragment ściany ze śladami przemurowań, widoczne drzwi wejściowe i fragment konstrukcji dachu.
