SYTUACJA

SERWIS FOTOGRAFICZNY

Dworzec PKP: elewacja północno-wschodnia.
Od lewej: magazyn "D", segment piętrowy z poddaszem użytkowym "C", poczekalnia
(wysoki parter) "B", segment piętrowy bez poddasza użytkowego "A"

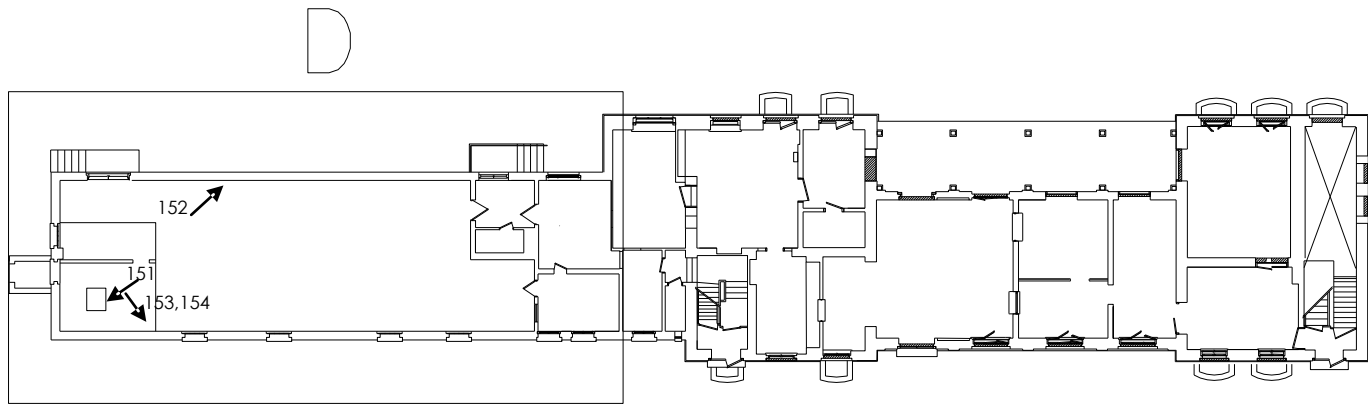
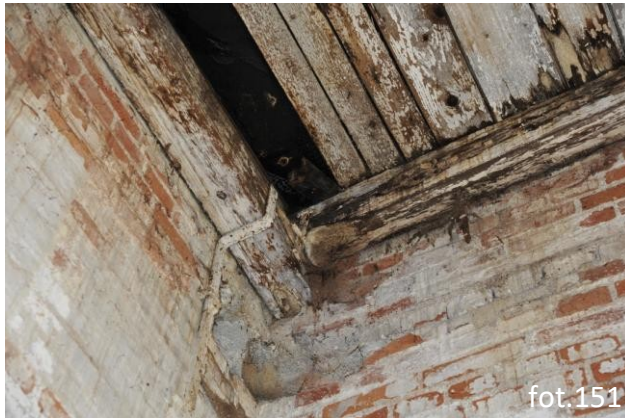
fot.151 fragment konstrukcji dachu i poszycia: ślady przecieku, przegniłe deski, uszkodzona murłata, miejscowe uszkodzenia ściany.

fot.152,153 przyścienny element wieszara. Widoczne zgniłe deski poszycia, zgniłe fragmenty słupka, mieczy, zastrzałów i kleszczy w obszarach węzłowych.

fot.154 przegniłe deski i belki stropu nad piwnicą.

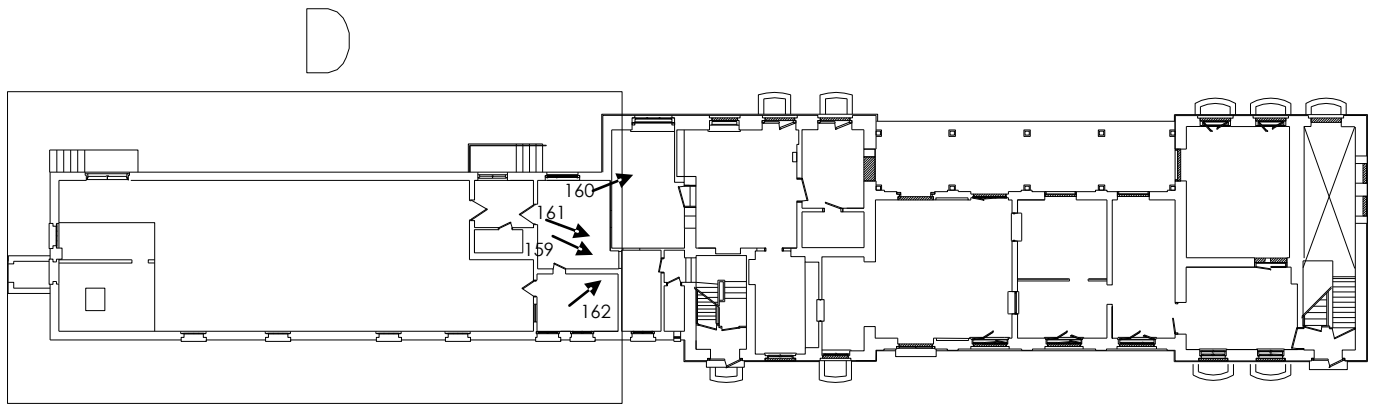
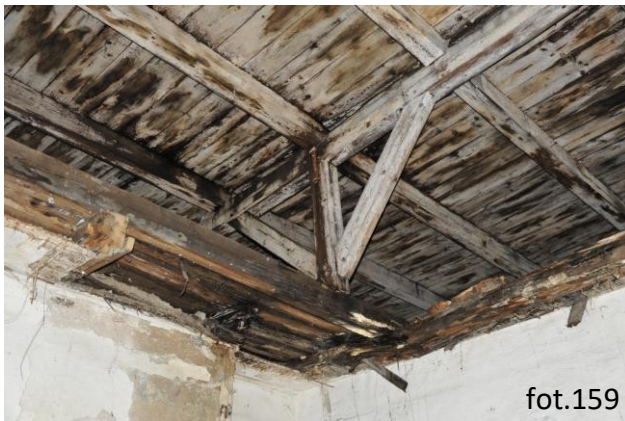
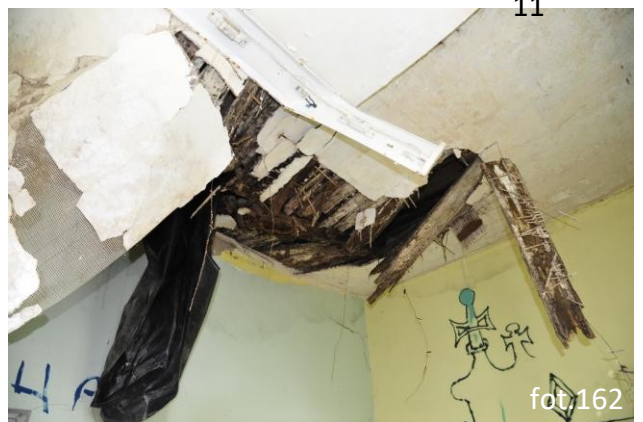
fot.159 fragment konstrukcji dachu i poszycia, widoczny niepełny, uszkodzony więzary wieszarowy, zniszczone poszycie dachu i uszkodzone krokwie. Na pierwszym planie zniszczona konstrukcja stropu zabudowy wewnętrznej.

fot.160 zniszczone poszycie dachu i przyścienny fragment więzara z przegnitym słupkiem przy podporze.

fot. 161 pęknięta ściana zabudowy.

fot.162 zniszczone warstwy sufitu podwieszanego.

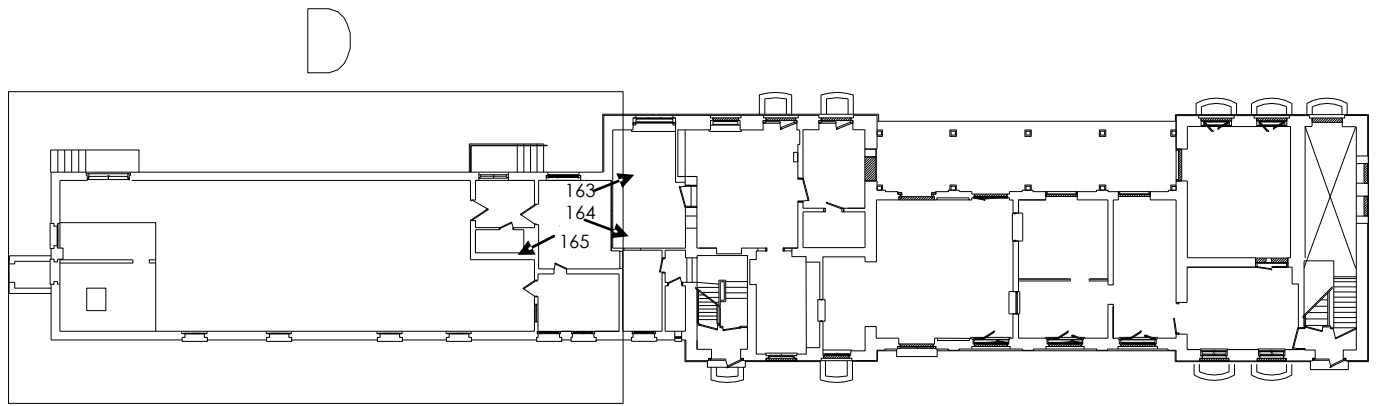
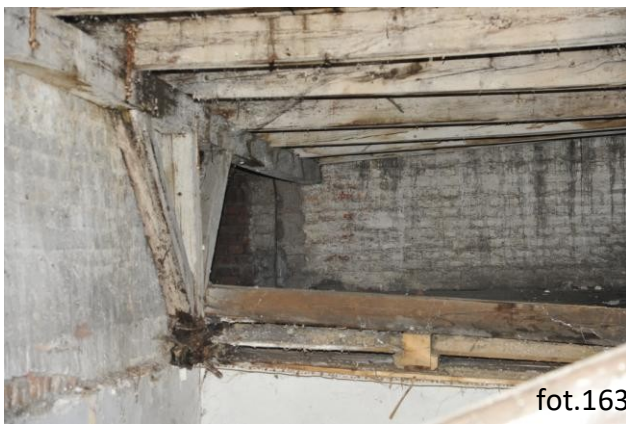
fot.163 fragment konstrukcji dachu i krokwie. Na drugim planie widoczna ściana zewnętrzna segmentu C.

fot.164 więzary wieszarowy, fragment komina, obszar poddasza.

fot. 165 konstrukcja dachu. Na pierwszym planie więzary wieszarowy.

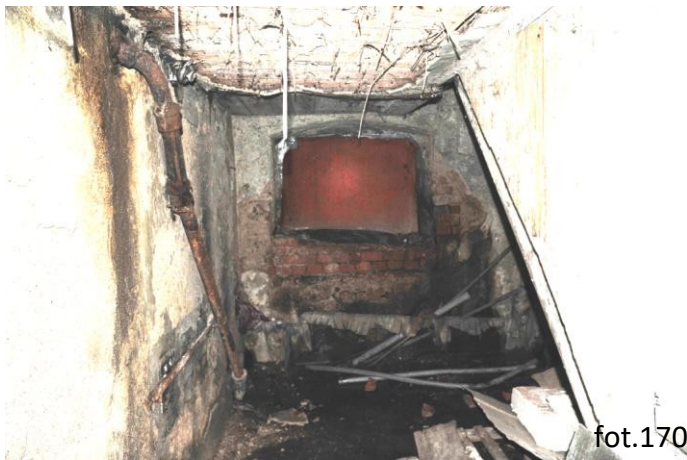
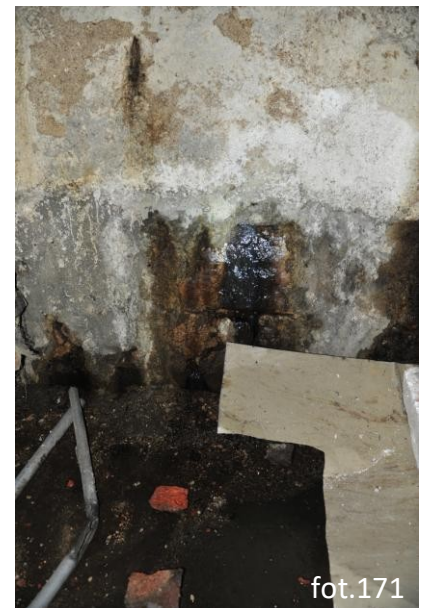
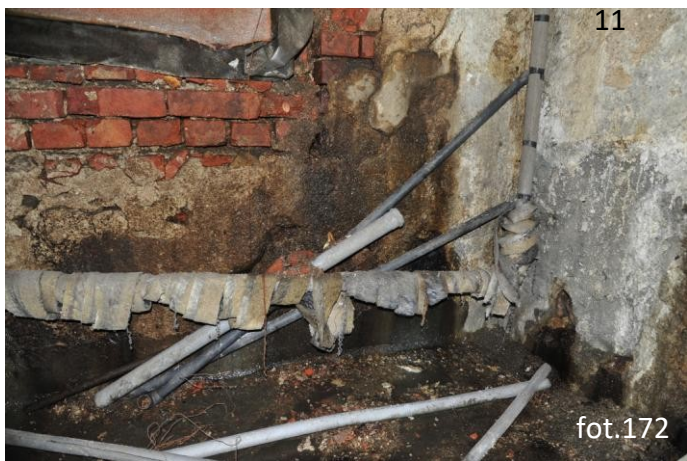
PIWNICE SEGMENT C

fot. 170 okno piwniczne zastonięte, widoczna podsufitka stropu i fragment schodów.

fot.171 aktywny przeciek przez fundamenty na wysokości 60 cm n.p.p.

fot.172 widoczne stałe zawilgocenie ściany konstrukcyjnej, aktywny przeciek, odstanięta cegła, miejscowe uszkodzenia cegły, ubytki zaprawy, ślady przemarzania.

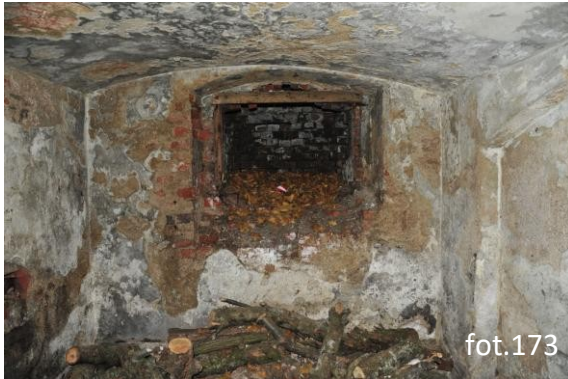
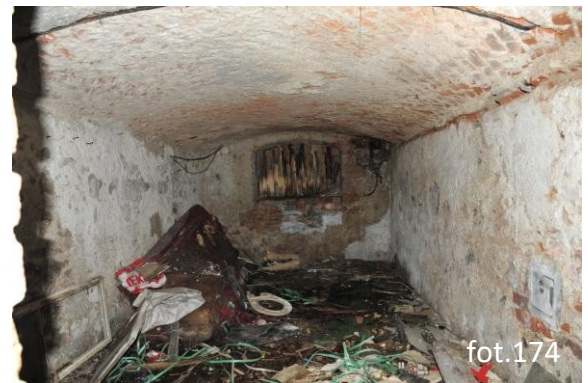
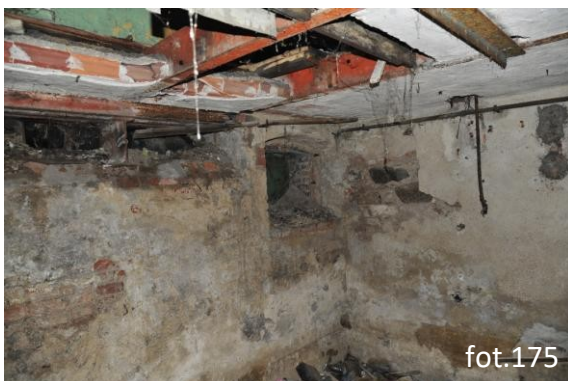
PIWNICE SEGMENT C

- fot. 173** okno piwniczne - brak stolarki, w głębi widoczna ściana studni okiennej. Widoczne liczne ślady przemarzania, brak tynków, korozja tynków, cegły i spoiny.
- fot.174** pomieszczenie piwnicy. Widoczny miejscowy brak tynków, okno piwniczne zastonięte, ślady przemarzania.
- fot.175** pomieszczenie piwnicy. Widoczny uszkodzony strop Klaina z brakującymi cegłami, w głębi okno piwniczne widoczne stałe zawilgocenie ściany konstrukcyjnej, odstąpięta cegła, miejscowe uszkodzenia cegły, ubytki zaprawy, ślady przemarzania.

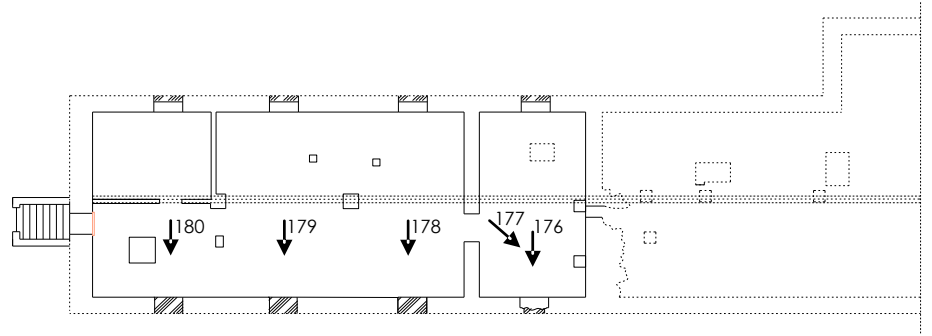
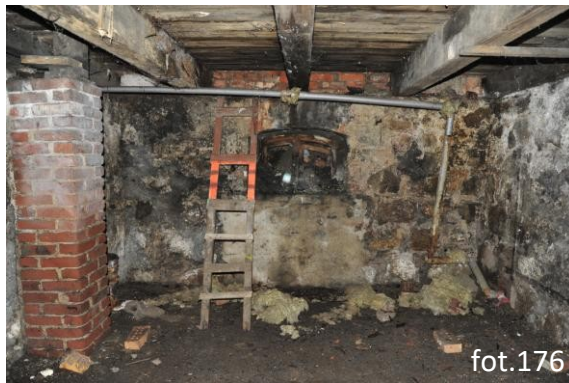
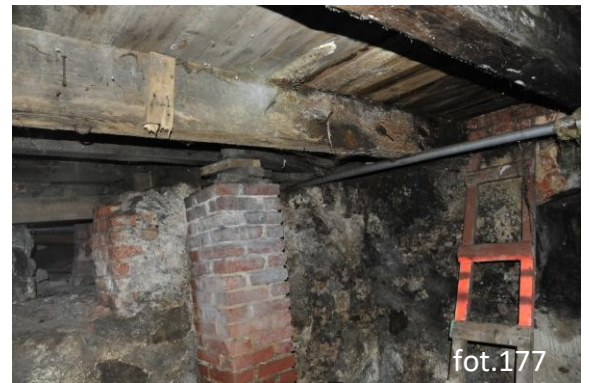
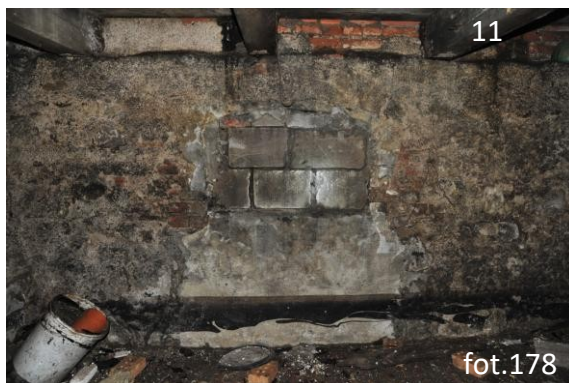
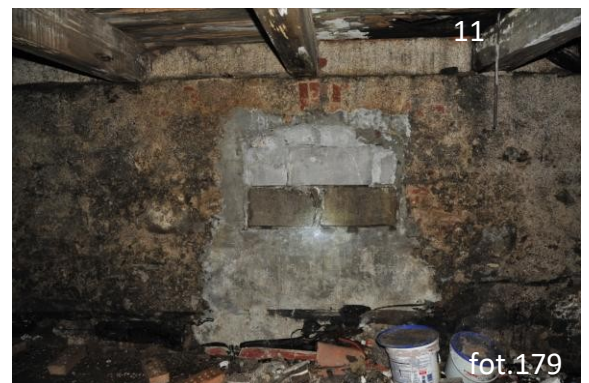
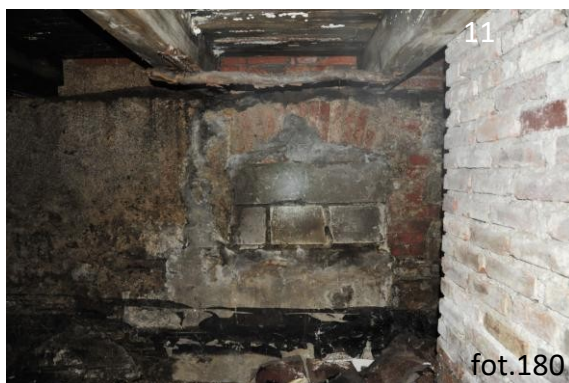
PIWNICE SEGMENT D

fot.176 ślady przemarzania na ścianie zewnętrznej, otwór okna piwnicznego z pozostałością ramy okiennej, zawilgocony słup ceglany.

fot.177 zawilgocone i nadgniłe belki stropu i deski podłogi.

fot.178 zamurowany otwór okienny,

ślady przemarzania na ścianie zewnętrznej, nadgniłe belki stropowe i deski.

fot.179 jak na fot. 178.

fot. 180 jak na fot.178 i 179.
