**PROJEKT BUDOWLANY**  
**„REMONT ELEWACJI W BUDYNKU MIESZALNO – USŁUGOWYM”**  
**W KOWARACH.**  
**ZAWARTOŚĆ OPRACOWANIA**

**TEMAT:** Remont elewacji w budynku mieszkalnym w zabudowie pierzejowej przy ul. 1 Maja 30 w Kowarach DZ. NR. 397/84

# OPIS TECHNICZNY PROJEKT ARCHITEKTONICZNO-BUDOWLANY

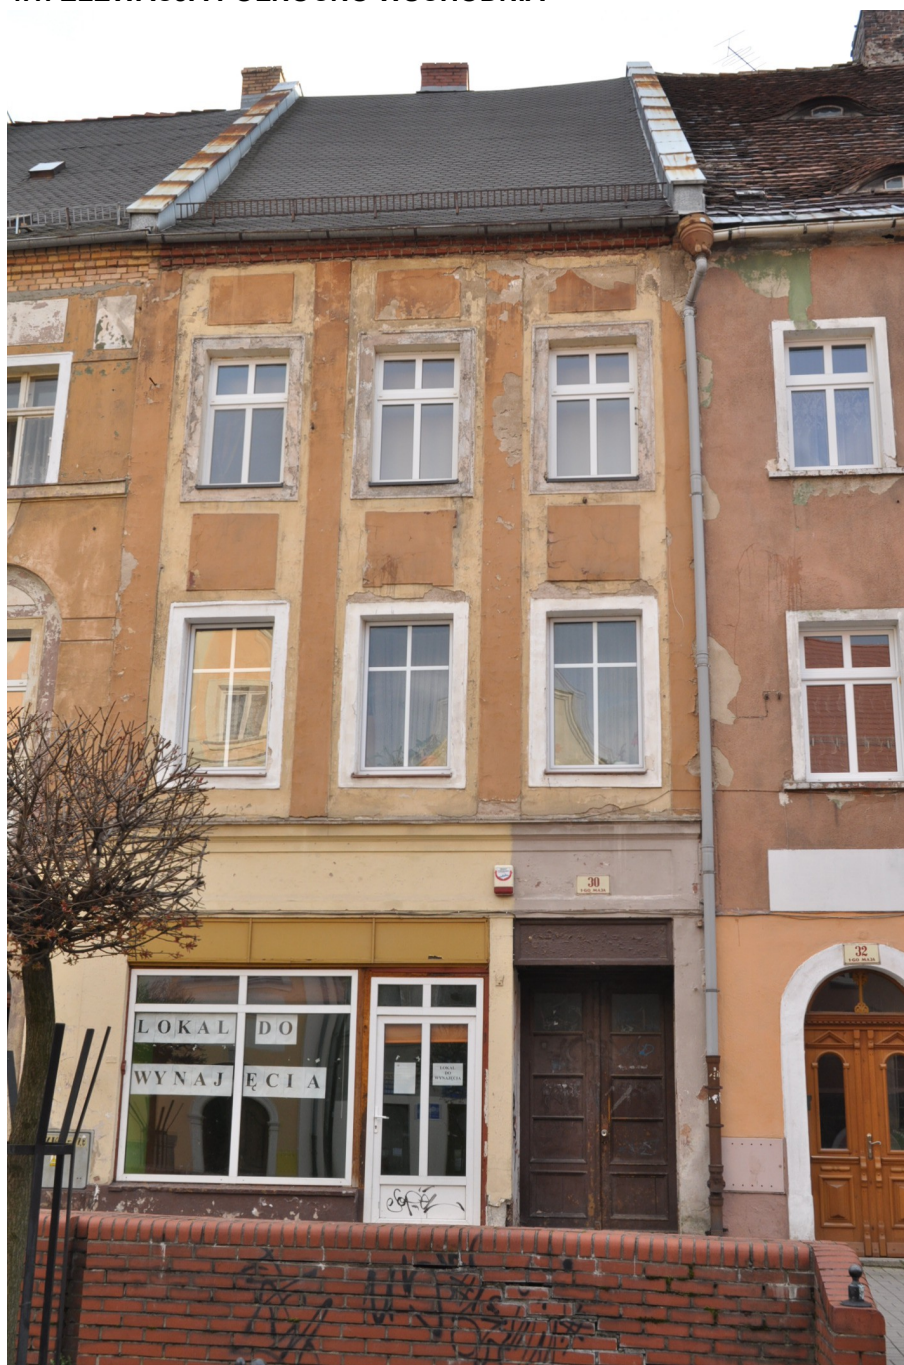
##### 4.1. ELEWACJA PÓŁNOCNO WSCHODNIA

scami uszkodzone spękane z ubytkami malowane. Ramki okienne w parterze zniszczone na kondygnacji z licznymi ubytkami. Na ścianach północno wschodniej i północno zachodniej nie stwierdza się głębokich bruzd czy pęknięć, występują jedynie ubytki tynku, nie ma objawów niestateczności i od spójności poza powierzchniowymi uszkodzeniami wypraw tynkarskich wszystkie ściany budynku są proste i pionowe, nie ma pęknięć ukośnych związanych z nierównomiernym osiadaniem podłoża gruntowego. Stolarka okienna w większości wymieniona pozostała drewniana nieuszczelna.
