SYTUACJA

SERWIS FOTOGRAFICZNY

Dworzec PKP: elewacja północno-wschodnia.
Od lewej: magazyn "D", segment piętrowy z poddaszem użytkowym "C", poczekalnia
(wysoki parter) "B", segment piętrowy bez poddasza użytkowego "A"

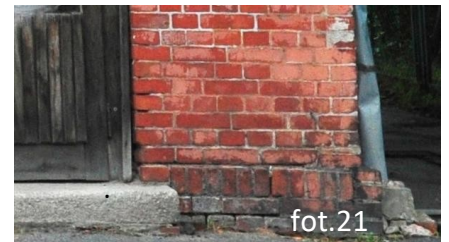
fot.21

miejscowe uszkodzenia cegieł: wymyta zaprawa, przebarwienia,
uszkodzenia lica. Uszkodzenia i ubytki cegły obudowy studni
piwnicznej (20). Widoczne zniszczenia skrzydeł drzwiowych i rury
spustowej (21).
