# DOKUMENTACJA TECHNICZNA

**Remont kładki dla pieszych w Kowarach  
nad potokiem Jedlica przy ul. St. Staszica 16**

## do dokumentacji technicznej: *Remont kładki dla pieszych w Kowarach nad potokiem Jedlica przy ul. St. Staszica 16*

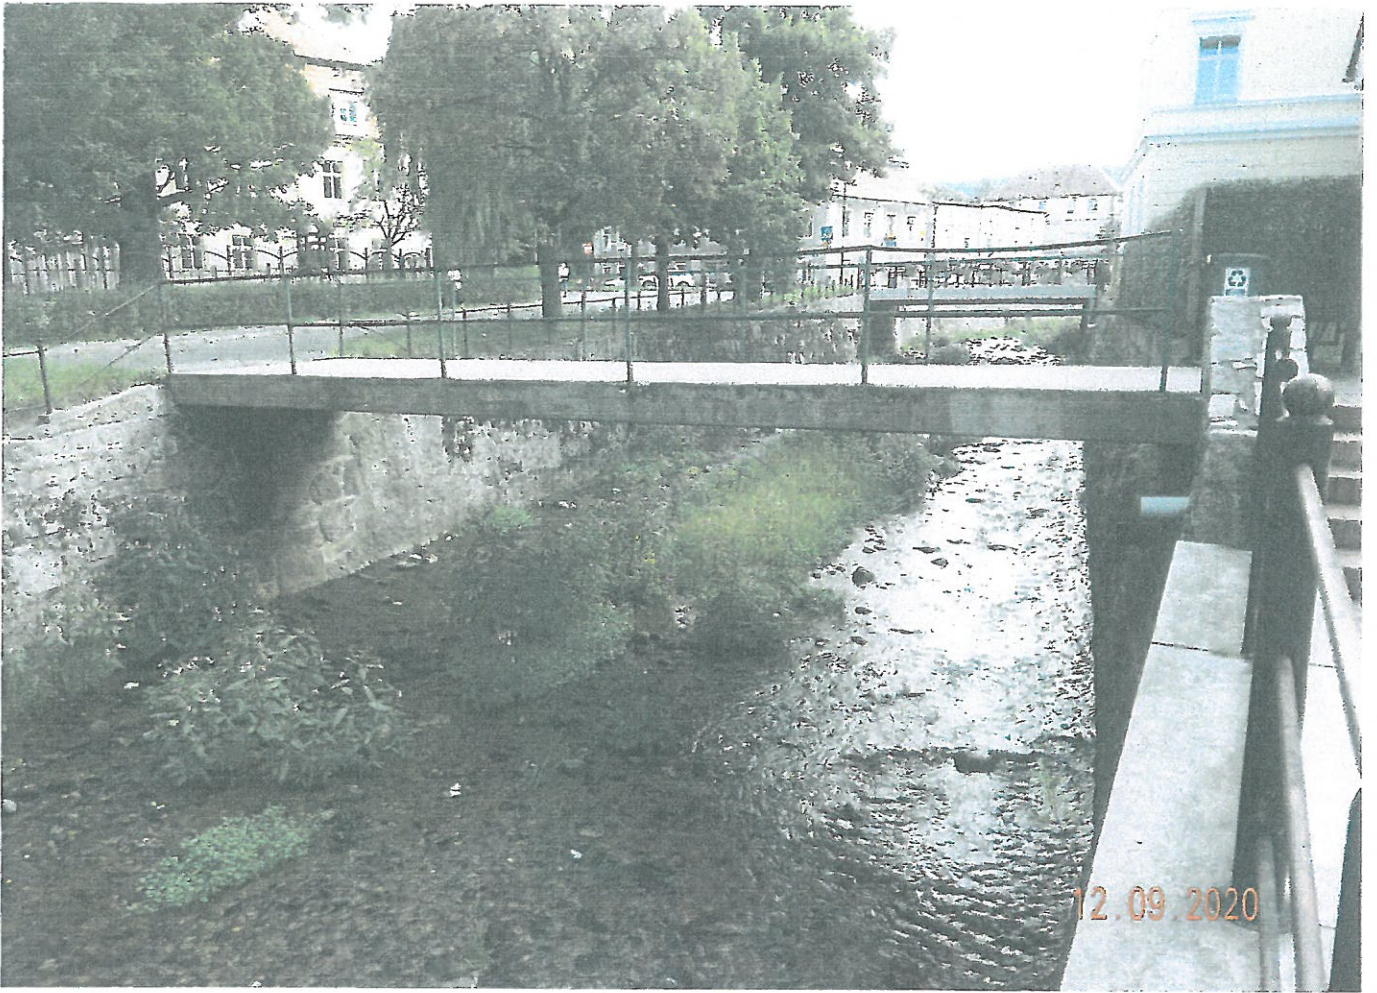
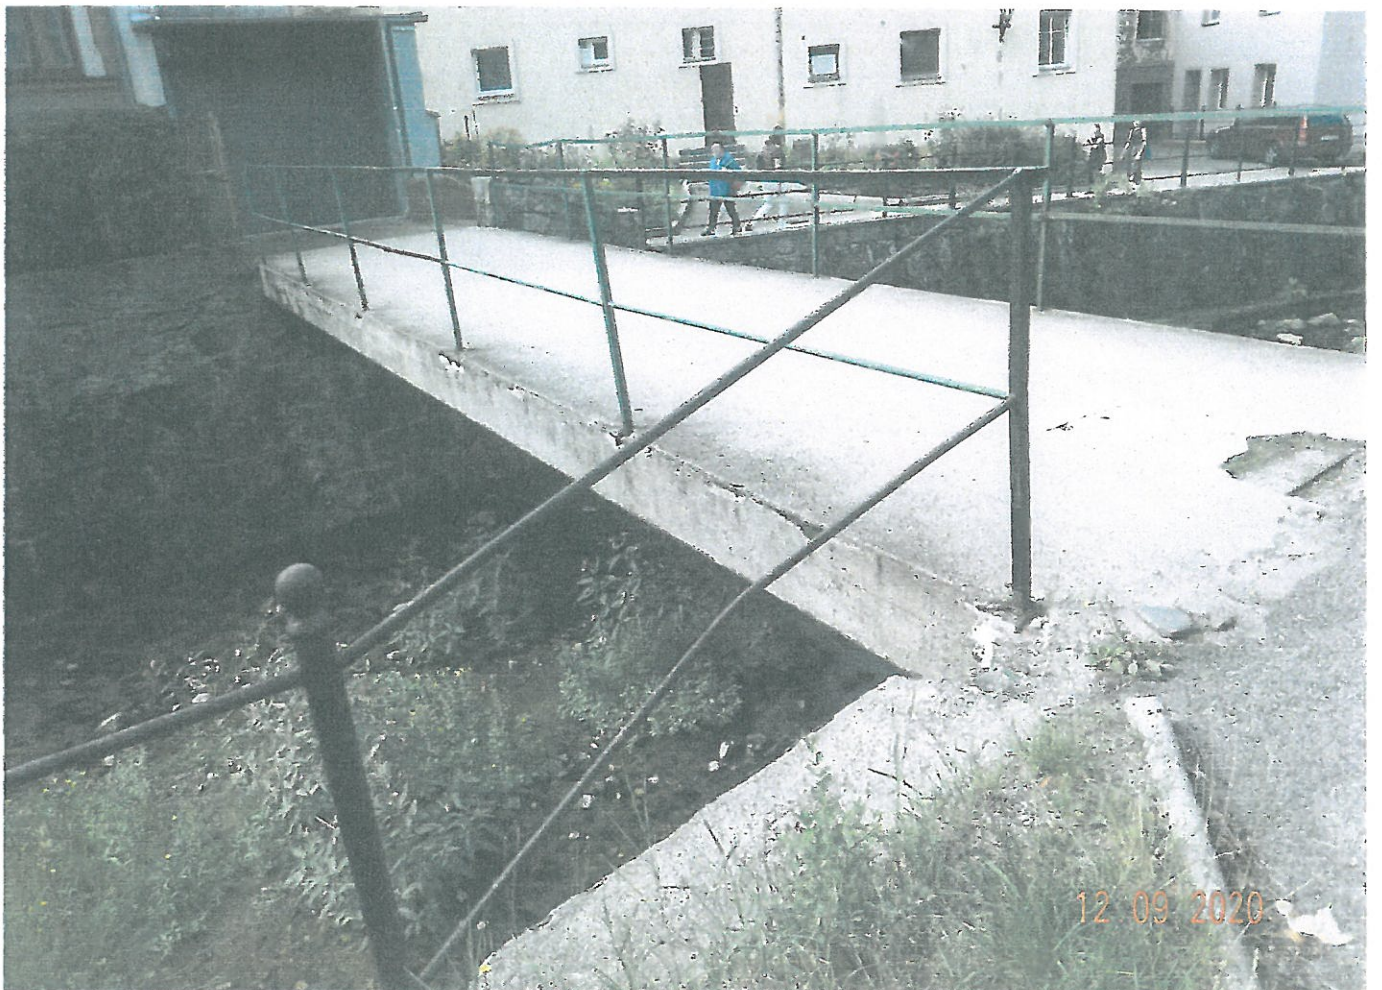
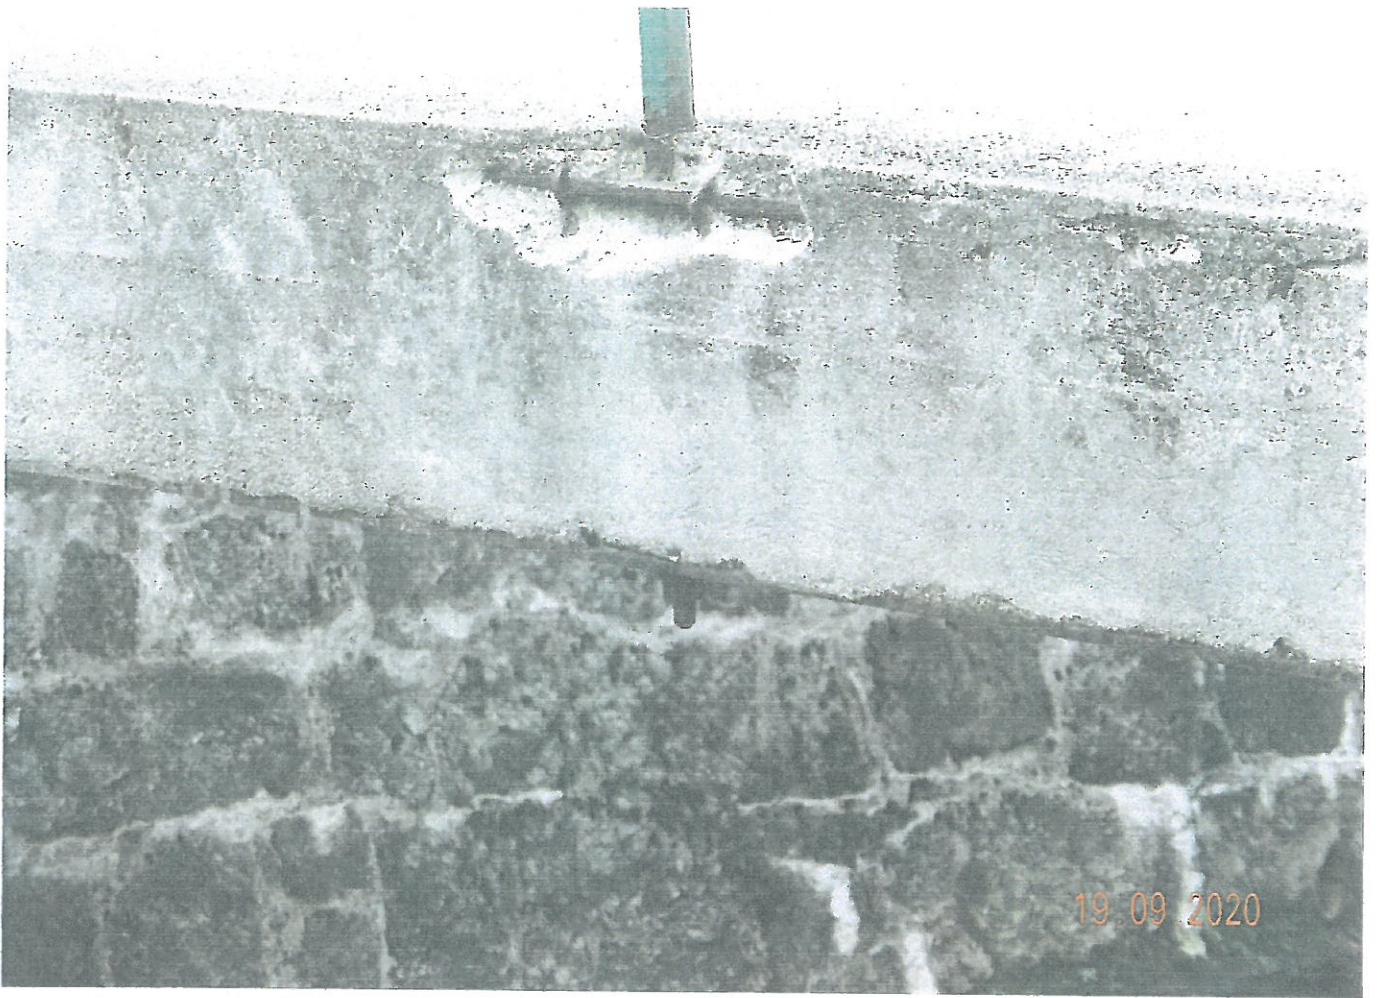
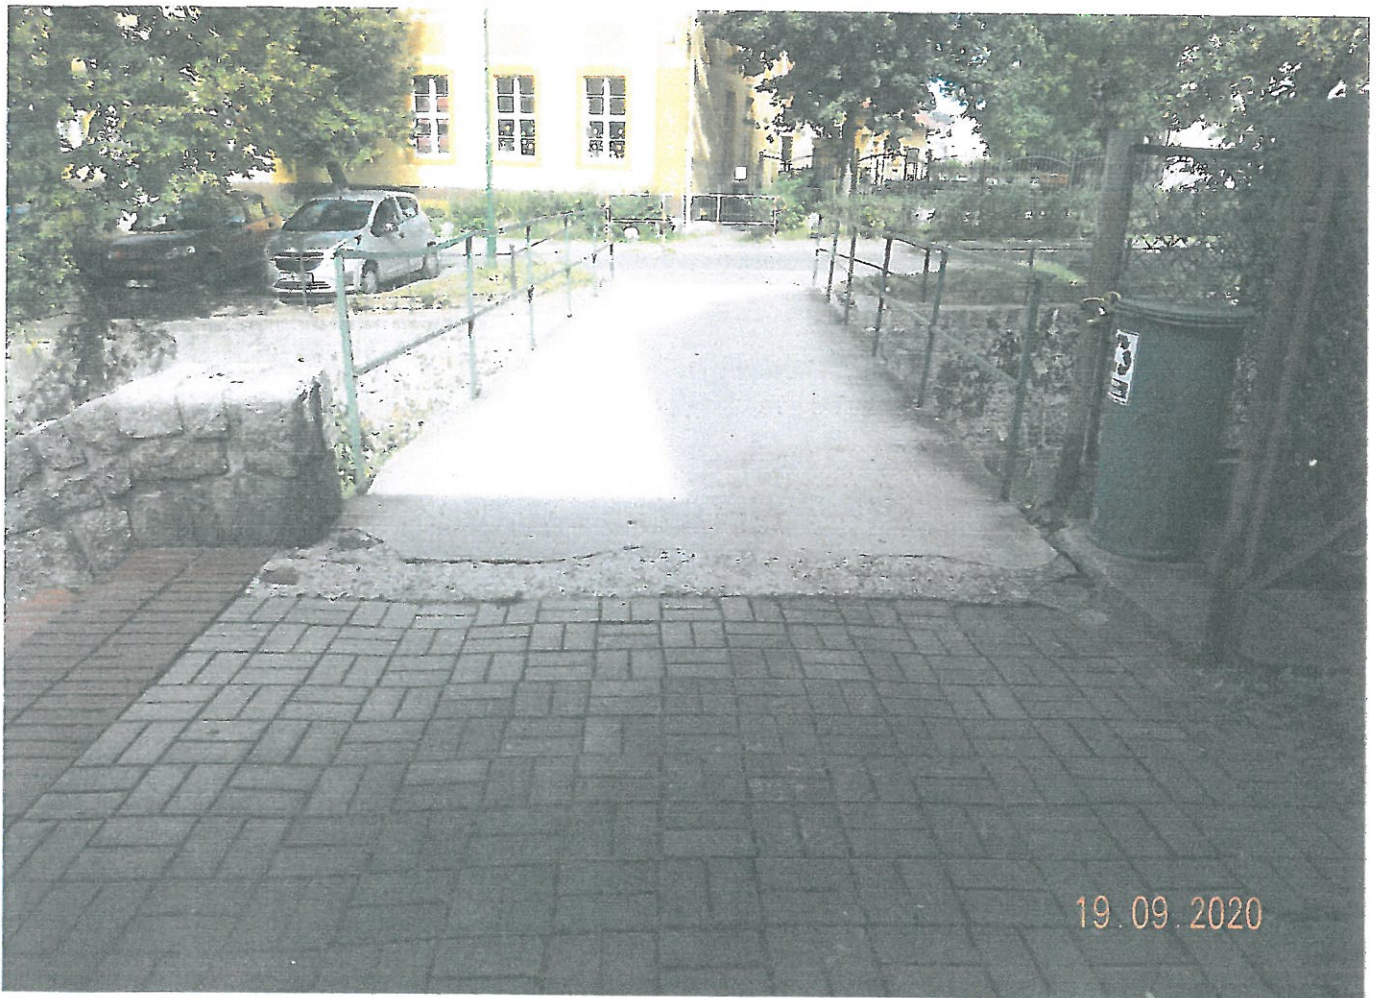
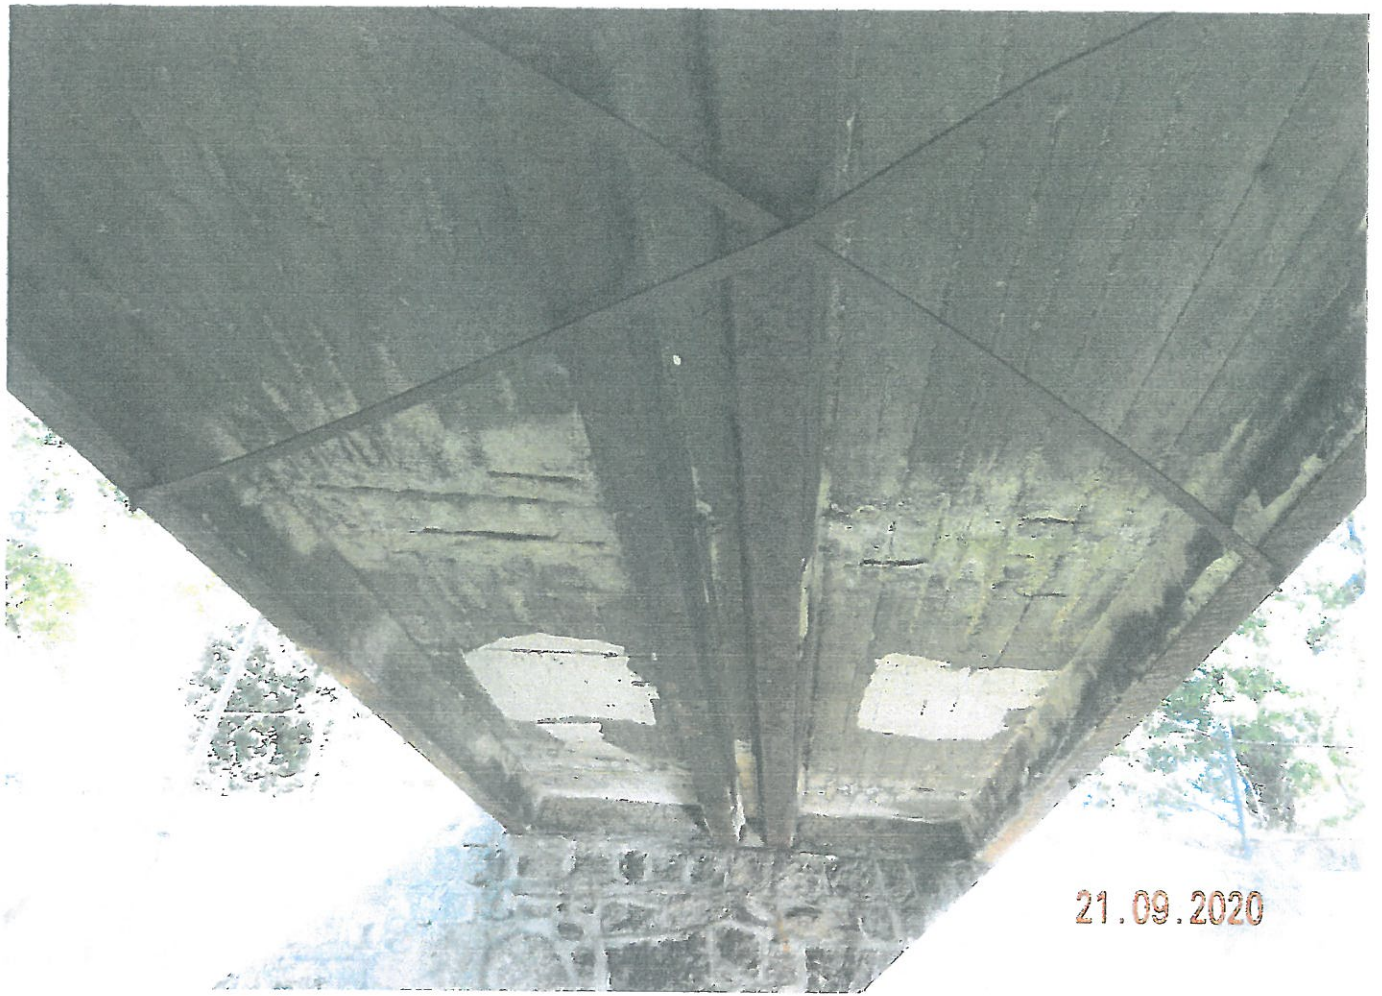
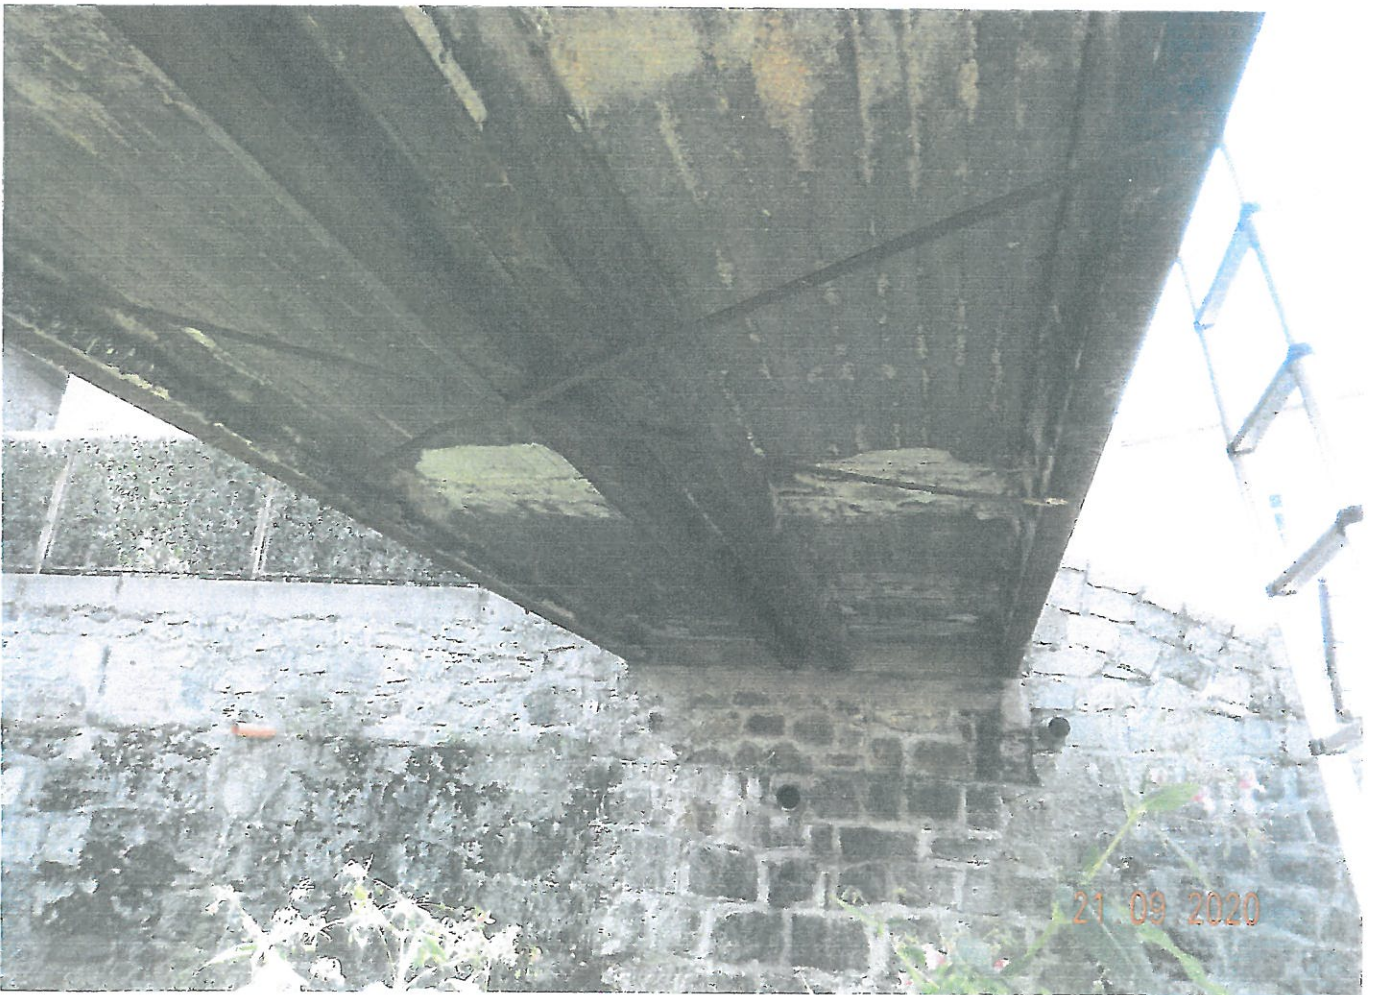
## **ZDJĘCIA POGLĄDOWE**

**istniejącej kładki dla pieszych w Kowarach  
nad potokiem Jedlica przy ul. St. Staszica 16**
