OBIEKT:	Budynek mieszkalny wielorodzinny w zabudowie pierzejowej
ADRES:	Kowary ul. 1 Maja 30, obręb 0001 na działce nr 397/84
INWESTOR:	Wspólnota mieszkaniowa przy ul. 1 Maja 30, 58-530 Kowary
TEMAT:	Remont elewacji w budynku mieszkalnym w zabudowie pierzejowej przy ul. 1 Maja 30 w Kowarach Dz. NR. 397/84
PROJEKT BUDOWLANY ARCHITEKTURA + BRANŻE

TEMAT: Remont elewacji w budynku mieszkalnym w zabudowie pierzejowej przy ul. 1 Maja 30 w Kowarach DZ. NR. 397/84

OPIS TECHNICZNY PROJEKT ARCHITEKTONICZNO-BUDOWLANY

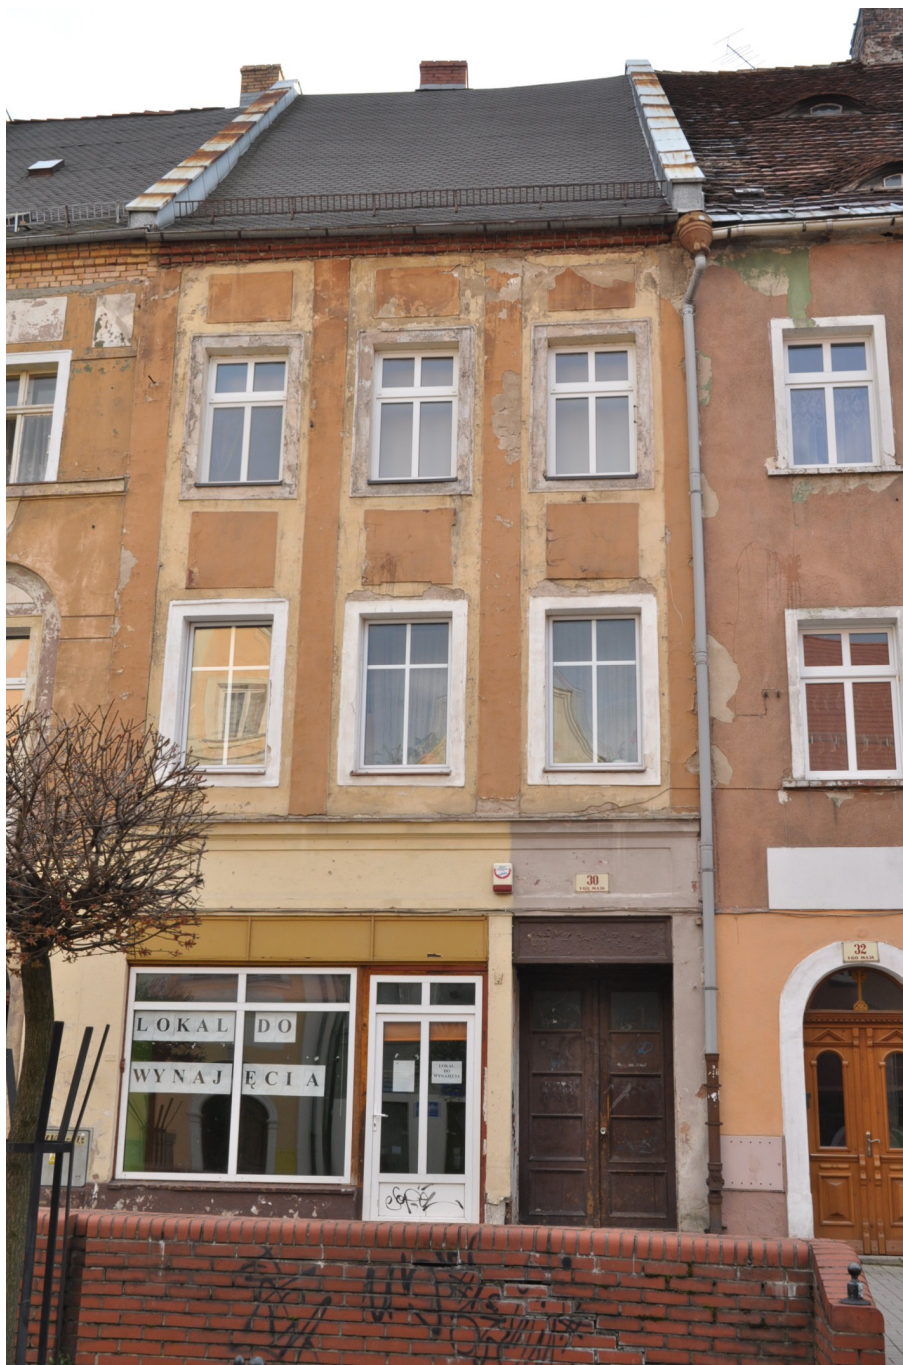
4.1. ELEWACJA PÓŁNOCNO WSCHODNIA

Istniejący budynek jest budynkiem trzykondygnacyjnym częściowo podpiwniczonym z dwiema kondygnacjami w poddaszu w zabudowie pierzejowej. Budynek mieszkalno-usługowy, murowany metodą tradycyjną. Wejście do budynku z ul. 1 Maja (elewacja północny zachód) oraz od strony bulwaru na tylnej elewacji (elewacja południowy zachód). Fundamenty budynku murowane z kamienia budowlanego na ławie kamiennej. Stropy nad piwnicą i częścią parteru ceramiczne kolebkowe pozostałe stropy drewniane. Stropy kondygnacji w układzie podłużnym i poprzecznym. Schody piwniczne i na pierwsze piętro z kamienia, na strych drewniane. Ściany nośne z cegły pełnej i kamienia na zaprawie cementowo – wapiennej widoczne pęknięcia na tynkach. Ściany działowe z cegły i drewniane. Tynki wewnętrzne i zewnętrzne cementowo wapienne. Elewacja frontowa (północno wschodnia) ze zdobieniami, elewacja przeciętna wzdłuż gzymsem i gzymsami nadokiennymi na wyższych kondygnacjach obramowania okienne. Elewacja tylna (południowo zachodnia) i boczne bez widocznych zdobień, z balkonem na trzeciej kondygnacji na pierwszej kondygnacji widoczne proste obramowania okienne. Okna częściowo wymienione na nowe z zachowaniem tradycyjnych podziałów, pozostałe okna drewniane nieszczelne. Stolarka drzwiowa płycinowa. Dach o konstrukcji drewnianej dwuspadowy pokryty dachówką karpiówką układaną na zakładkę. Obróbki blacharskie rynny i rury spustowe w złym stanie. Podłogi i posadzki w mieszkaniu z desek, w piwnicy betonowe, na parterze klatki schodowej betonowe. Budynek wyposażony w instalację wodno-kanalizacyjną, elektryczną, gazową, mieszkania ogrzewane metodą mieszaną. Cokół o zmiennej wysokości prosty.

Ściany murowane z cegły ceramicznej pełnej na zaprawie cementowo – wapiennej otynkowane tynkiem cementowo – wapiennym, malowane. Z licznymi ubytkami, złuszczeniami. Cokół o zmiennej wysokości, boniowany, brak izolacji ścian fundamentowych, ścian piwnicy. Gzymsy ramki okienne na elewacji frontowej miejscami.

scami uszkodzone spękane z ubytkami malowane. Ramki okienne w parterze zniszczone na kondygnacji z licznymi ubytkami. Na ścianach północno wschodniej i północno zachodniej nie stwierdza się głębokich bruzd czy pęknięć, występują jedynie ubytki tynku, nie ma objawów niestateczności i od spojeń poza powierzchniowymi uszkodzeniami wypraw tynkarskich wszystkie ściany budynku są proste i pionowe, nie ma pęknięć ukośnych związanych z nierównomiernym osiadaniem podłoża gruntowego. Stolarka okienna w większości wymieniona pozostała drewniana nieuszczelna.
