OBIEKT:	Budynek mieszkalno-usługowy wielorodzinny w zabudowie pierzejowej
ADRES:	Kowary ul. 1 Maja 33, obręb 0001 na działce nr 301/5
INWESTOR:	Zarząd Eksploatacji Zasobów Komunalnych ul. Dworcowa 11, 58-530 Kowary
TEMAT:	Remont dachu z wymianą pokrycia oraz remont elewacji z dociepleniem ściany północno-wschodniej w budynku mieszkalnym w zabudowie pierzejowej przy ul. 1 Maja 33 w Kowarach Dz. NR. 301/5
PROJEKT BUDOWLANY ARCHITEKTURA + BRANŻE

INWESTOR:	OBIEKT:	DATA:
Wspólnota Mieszkaniowa ul. 1 Maja 33, 58-530 Kowary	Remont dachu z wymianą pokrycia oraz remont elewacji z dociepleniem ściany północno-wschodniej w budynku mieszkalno-usługowego	16.05.2016

PROJEKT BUDOWLANY
„REMONT DACHU ORAZ ELEWACJI Z DOCIEPLENIEM ŚCIANY PÓŁNOCNO WSCHODNIEJ W BUDYNKU
MIESZKALO-USŁUGOWYM ”

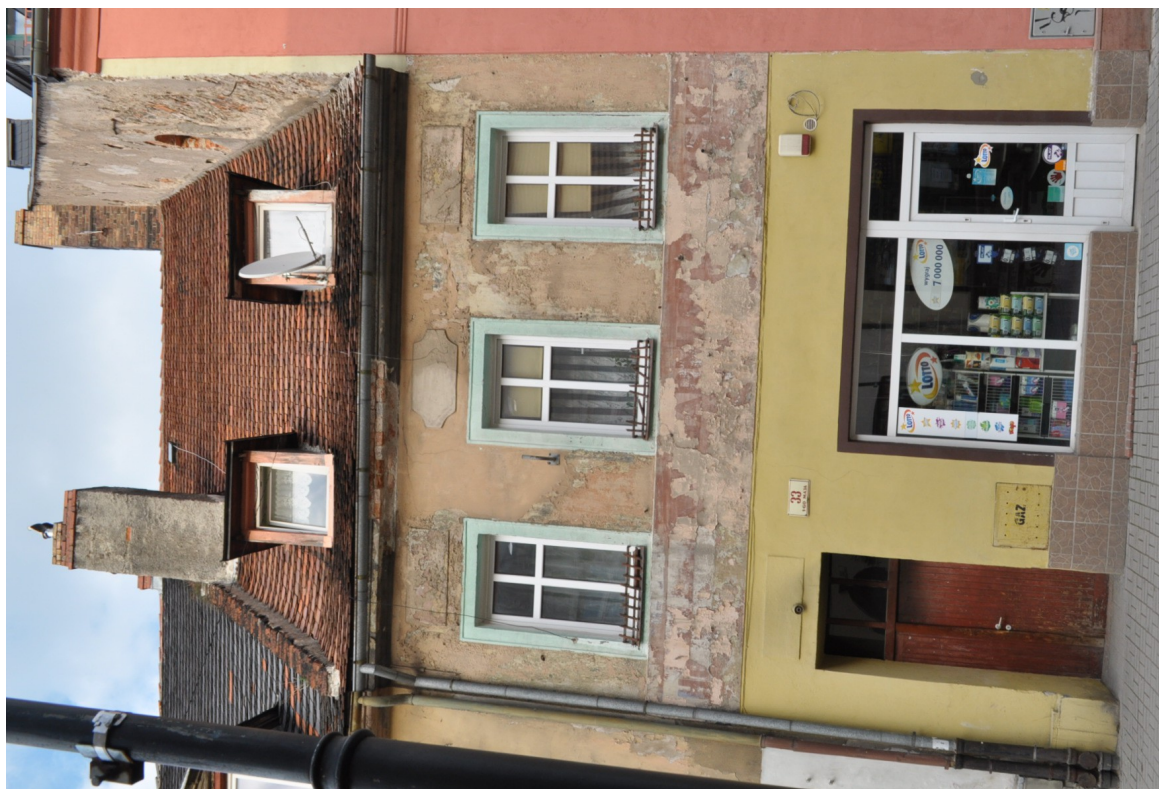
4.1. ELEWACJA POŁUDNIOWO ZACHODNIA

Ściany murowane z cegły ceramicznej pełnej na zaprawie cementowo – wapiennej otynkowane tynkiem cementowo – wapiennym, malowane. Z licznymi ubytkami, złuszczeniami w wielu miejscach widoczne próby naprawcze wykonywane przez mieszkańców. Cokół o zmiennej wysokości, prosty, obłożony kafelkami ceramicznymi, brak izolacji ścian fundamentowych, ścian piwnicy. Gzymsy ramki okienne oraz nad okiennice na elewacji frontowej miejscami uszkodzone spękanymi z ubytkami. Na elewacji tylnej północno wschodniej wyprawy tynkarskie zniszczone odpadające dużymi płatami z widocznymi wątkami cegieł. Na ścianach południowo zachodniej północno wschodniej nie stwierdza się głębokich bruzd czy pęknięć, występują jedynie ubytki tynku, nie ma objawów niestateczności i od spojeń poza powierzchniowymi uszkodzeniami wypraw tynkarskich wszystkie ściany budynku są proste i pionowe, nie ma pęknięć ukośnych związanych z nierównomiernym osiadaniem podłoża gruntowego. Stolarka okienna w większości wymieniona pozostała drewniana nieszczelna.

- skucie odparzonych tynków. W przypadku wykruszeń czy ubytków cegły, należy dokonać napraw po-
przez przemurowanie lub w przypadku dobrego stanu technicznego impregnację i następnie uzupełnienie
ubytków.
- Wykonanie nowych tynków cementowo-wapiennych
- Uzupełnienie ubytków czapki kominowej i impregnacja środkami do betonu
- wymiana krętek wentylacyjnych i krat zabezpieczających kanały spalinowe.
- Wykonanie obróbek blacharskich
- Malowanie farbą elewacyjną w kolorze zgodnym z kolorem elewacji (Kolor dominujący na elewacji)
