SYTUACJA

SERWIS FOTOGRAFICZNY

Dworzec PKP: elewacja północno-wschodnia.
Od lewej: magazyn "D", segment piętrowy z poddaszem użytkowym "C", poczekalnia
(wysoki parter) "B", segment piętrowy bez poddasza użytkowego "A"

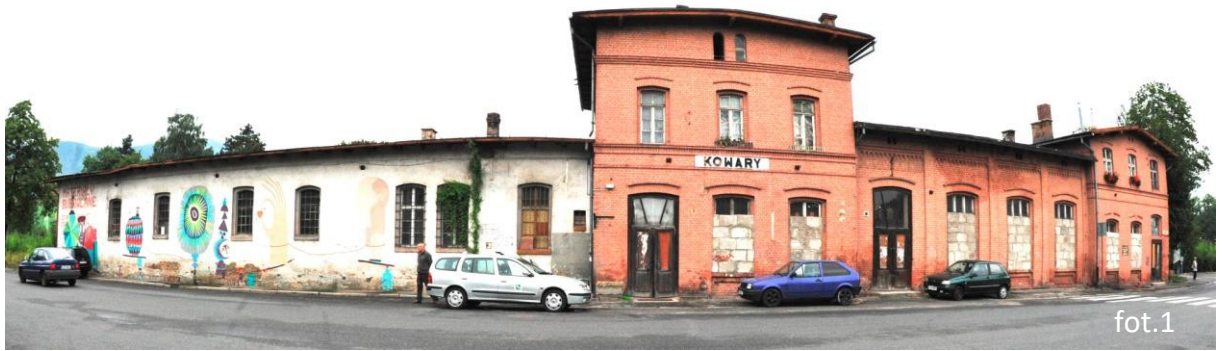
Dworzec PKP: elewacja północno-wschodnia. Od lewej: magazyn (jasna elewacja), ul.Dworcowa 8 (segment piętrowy z poddaszem użytkowym), poczekalnia (wysoki parter), ul.Dworcowa 8a/2 (segment piętrowy bez poddasza użytkowego)

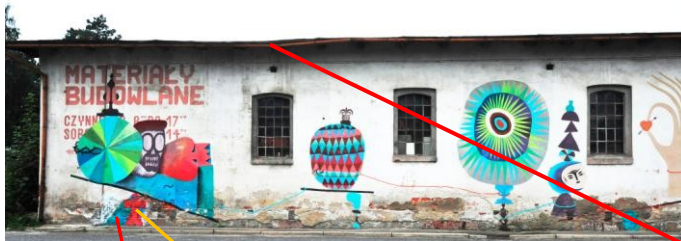
Segment D widok elewacji półn.-wsch. magazynu. Widoczne uszkodzenia tynku i lica cegły w obszarze cokotowym.

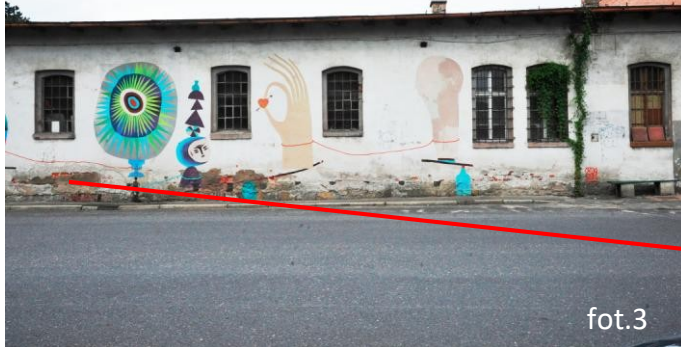
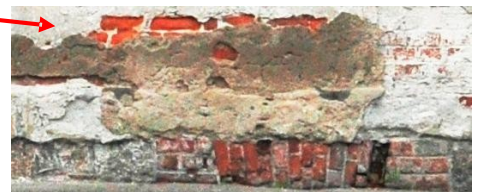
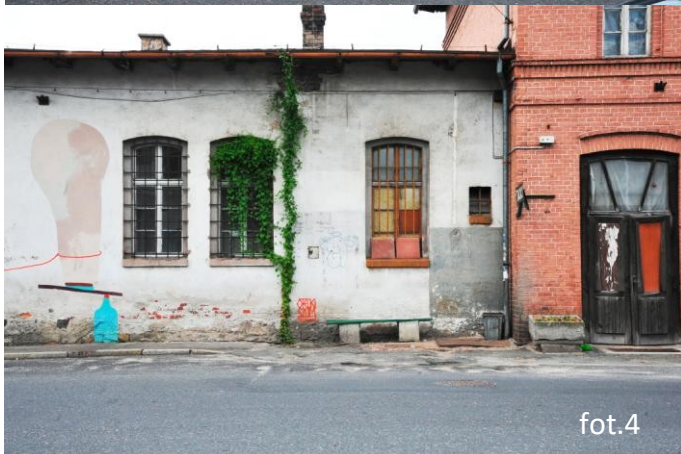
Widoczne odstąpięte nadproża ceramiczne okien piwnicznych oraz odkryte czoła drewnianych belek stropowych.

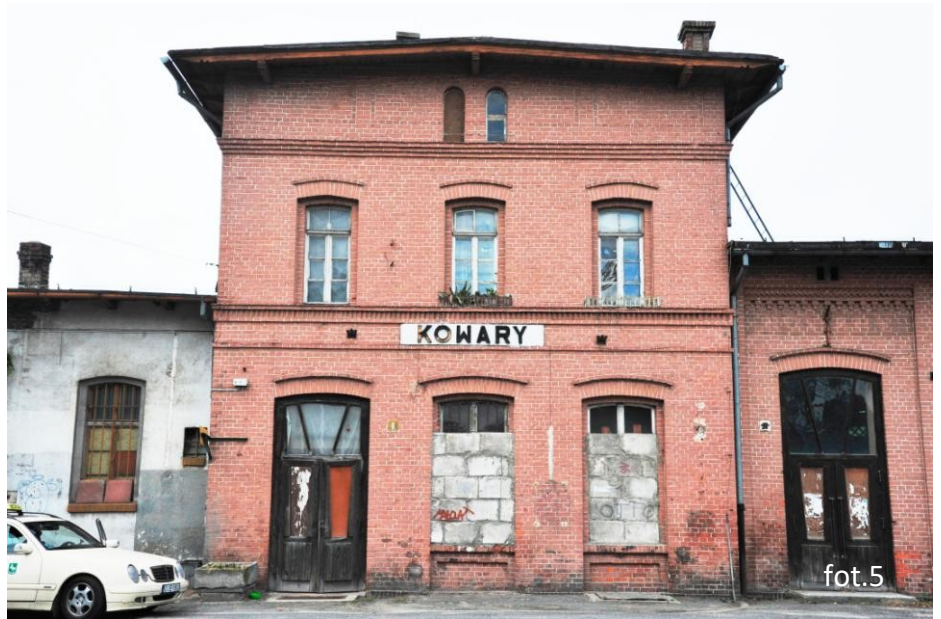
Dworzec PKP: Elewacja północno-wschodnia. ul. Dworcowa 8 segment C pięterowy z poddaszem użytkowym.

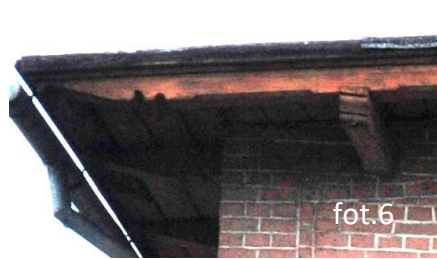
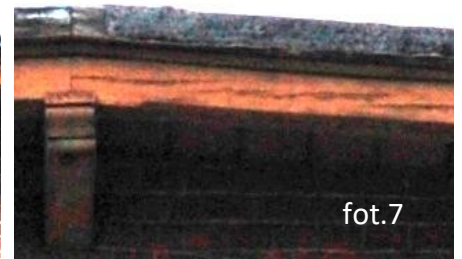
widoczne uszkodzenia obróbek dachowych szczytu budynku oraz poziome rozwarstwienia krokwi.

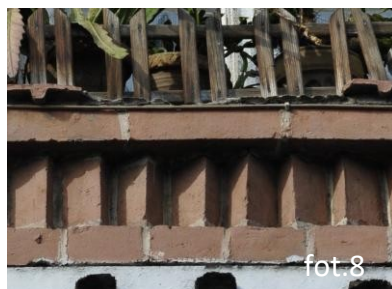
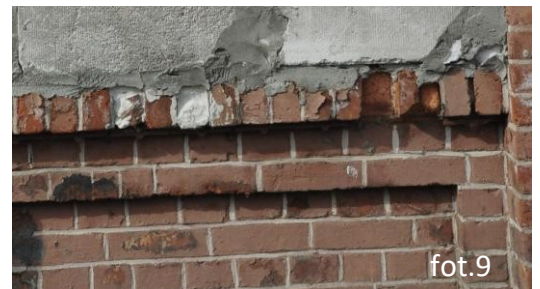
Parapety ceramiczne: miejscowe, mechaniczne uszkodzenia płytek parapetu okna 1 p. oraz uszkodzone cegły parapetu na parterze.

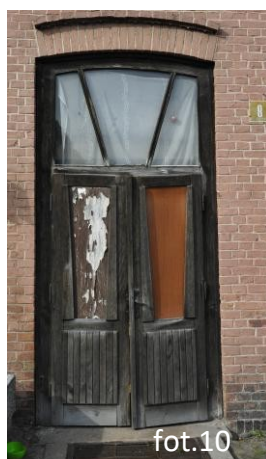
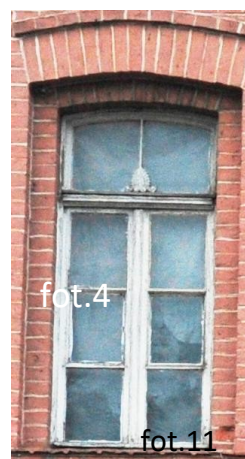
Uszkodzone drzwi wejściowe do budynku, zniszczone warstwy lakiernicze okna.

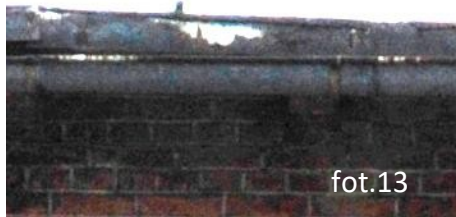
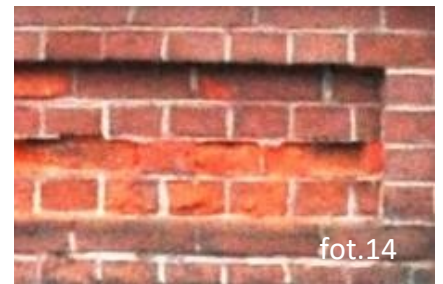
widoczne uszkodzenia obróbek dachowych w pasie rynnowym oraz miejscowe uszkodzenia cegły w niszy podokiennej.

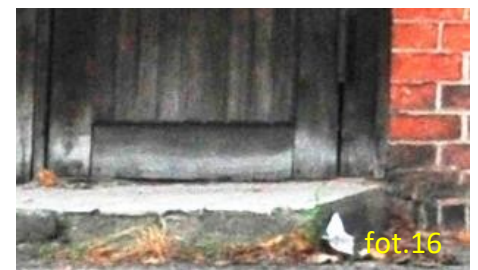
Drzwi wejściowe do poczekalni. Zniszczone warstwy lakiernicze, widoczne wykwyty i zniszczenia w dolnym obszarze skrzydeł, miejscowe uszkodzenia cegły oraz płyty wejściowej.

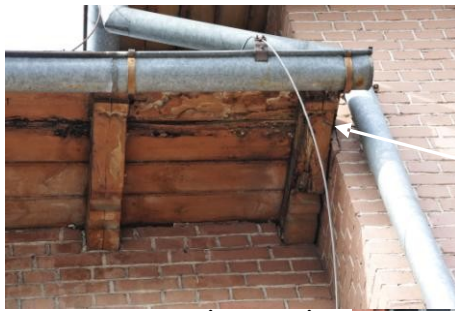
zniszczenia
podbitki

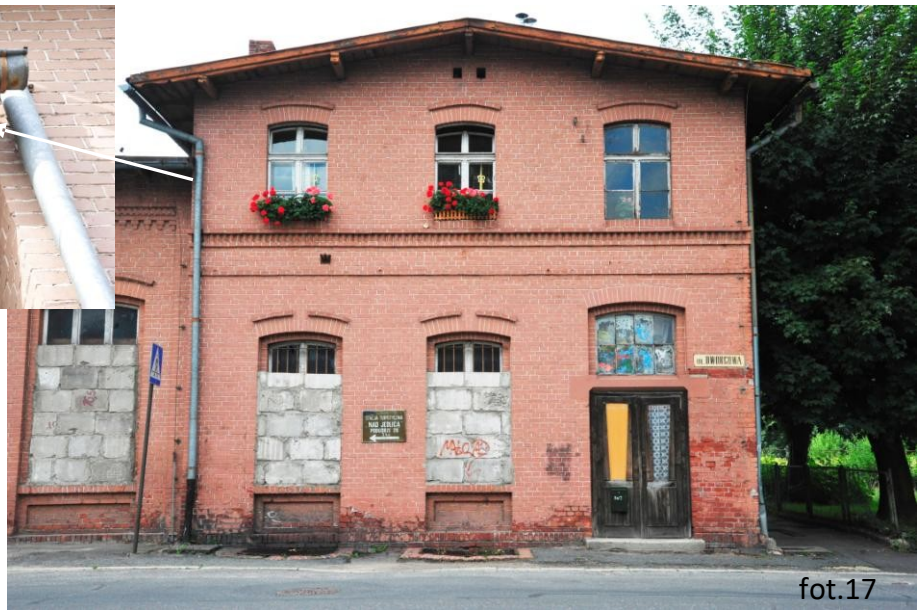
fot.17

Dworzec PKP: Elewacja północno-wschodnia,
Segment A piętrowy bez poddasza użytkowego

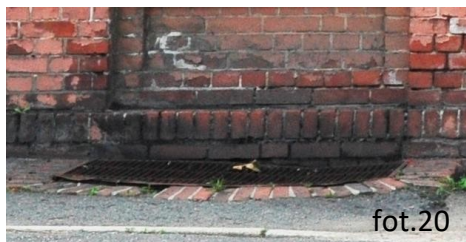
fot.20

miejscowe uszkodzenia cegieł: wymyta zaprawa, przebarwienia,
uszkodzenia lica. Uszkodzenia i ubytki cegły obudowy studni
piwnicznej (20). Widoczne zniszczenia skrzydeł drzwiowych i rury
spustowej (21).

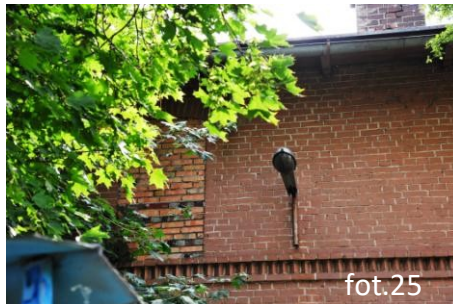
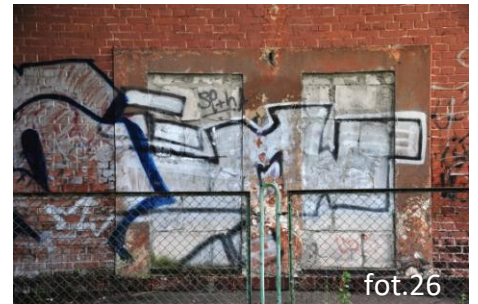
widoczny fragment zamurowanego otworu okiennego (25) oraz drzwiowego (26).

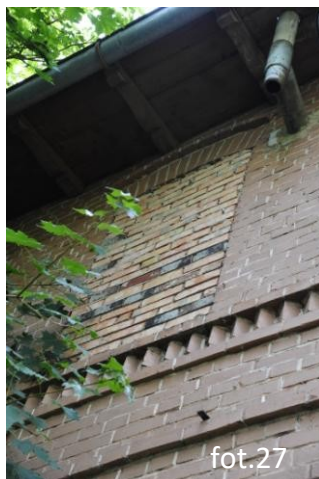
Zamurowane okno (25 i 27) oraz widoczne miejscowe uszkodzenia cegieł (28): wymyta zaprawa, przebarwienia, uszkodzenia lica. Na fot. 27 widoczny fragment instalacji wentylacyjnej łazienki lokalu mieszkalnego.

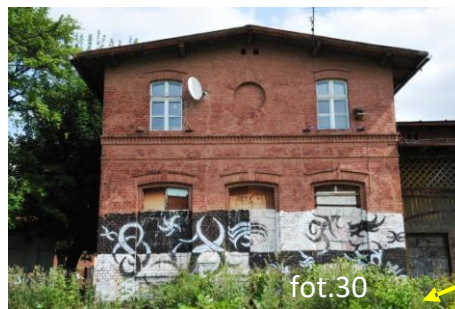
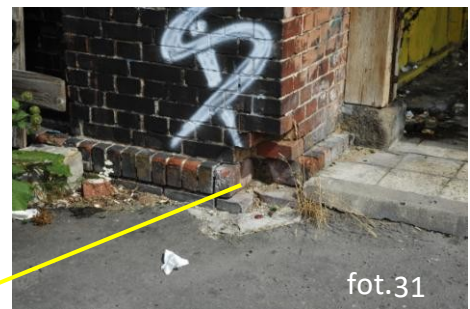
Segment z poddaszem nieużytkowym, Widoczne uszkodzenia cokołu.

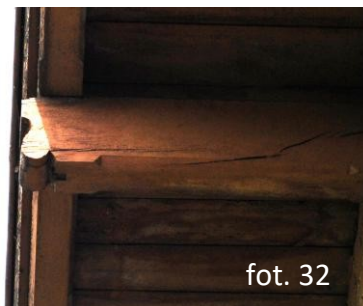
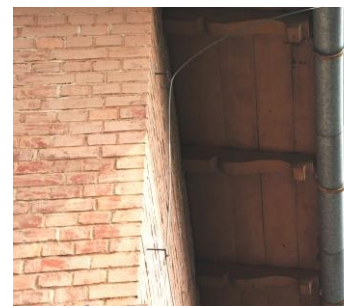
Pęknięta krokszyna belki konstrukcji dachu (32), krokszyny i deski dachowe w dobrym stanie technicznym (33).

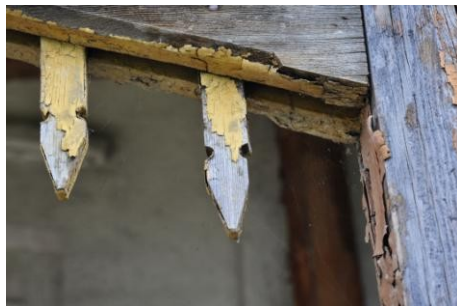
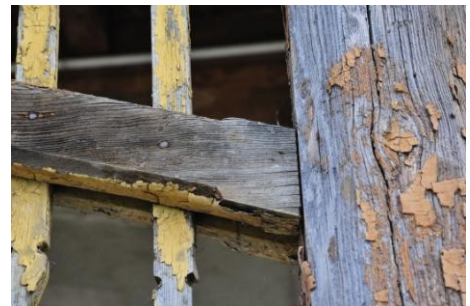
Uszkodzenia powłok zabezpieczających konstrukcję drewnianą wiata, miejscowe pęknięcia słupów.

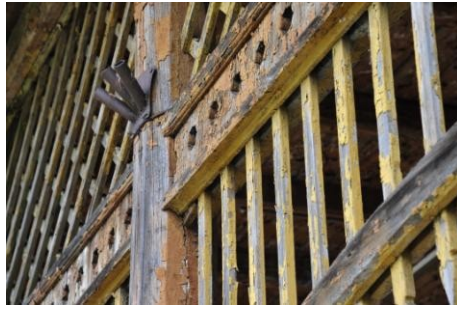
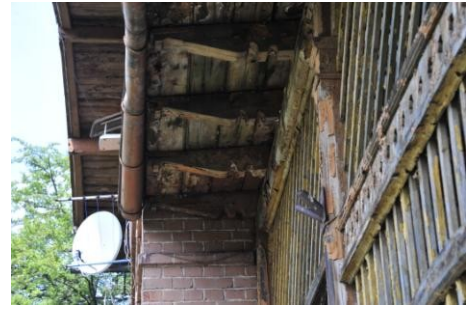
Zniszczone powłoki lakiernicze drewnianej konstrukcji wiaty, zniszczone deski poszycia dachu i uszkodzone miejscowo kroksztyny.

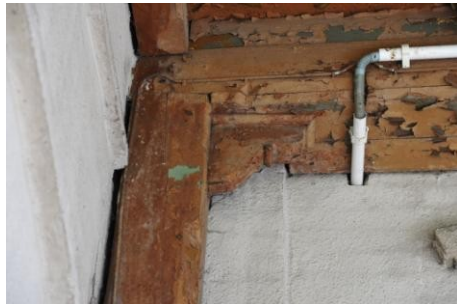
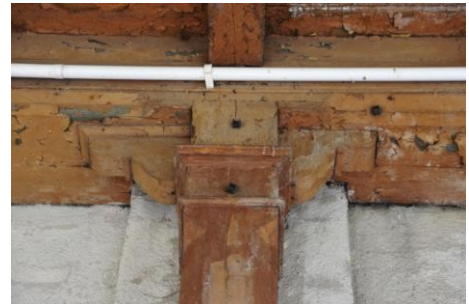
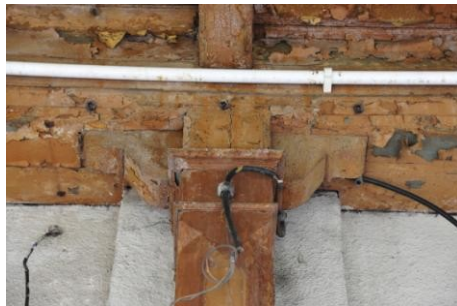
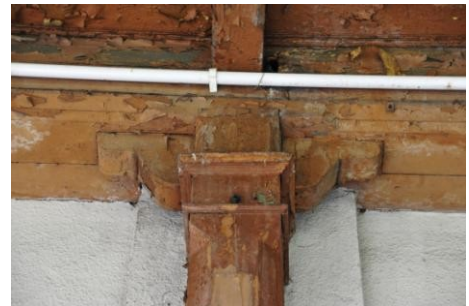
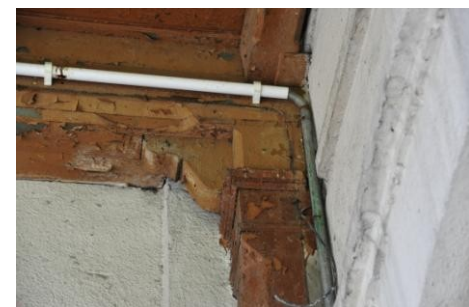
Konstrukcja drewniana - wiata, widoczne słupy wewnętrzne konstrukcji, głowice, instalacje elektryczne, zniszczone powłoki lakiernicze.

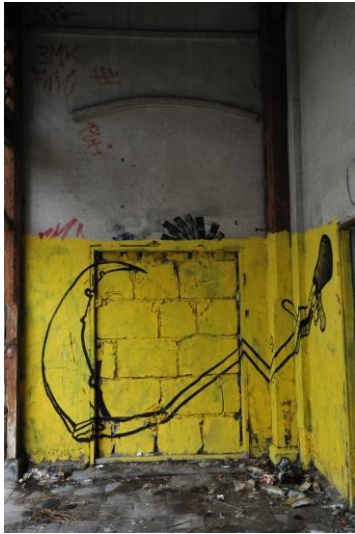
fot.50

Zamurowane otwory wejściowe do części A (50), B (51,52), widoczne nadproże ceramiczne, uszkodzone ościeżnice drzwiowe, słupy wiaty.

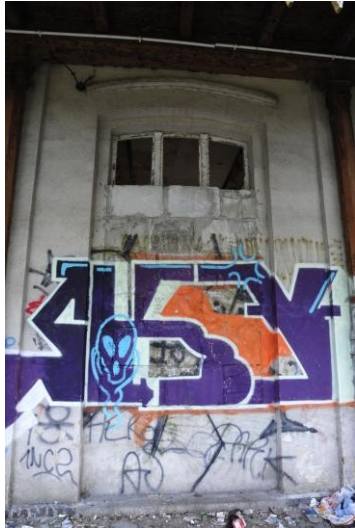
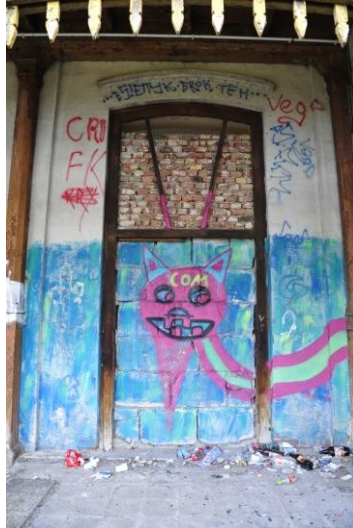
Zamurowane otwory okienne i drzwiowe do części B (53,54) oraz C (55). Widoczne zniszczona stolarka okienna i drzwiowa. Otwór (55) - blenda z wbydowanymi szafami elektrycznymi i bezpiecznikami e.e.

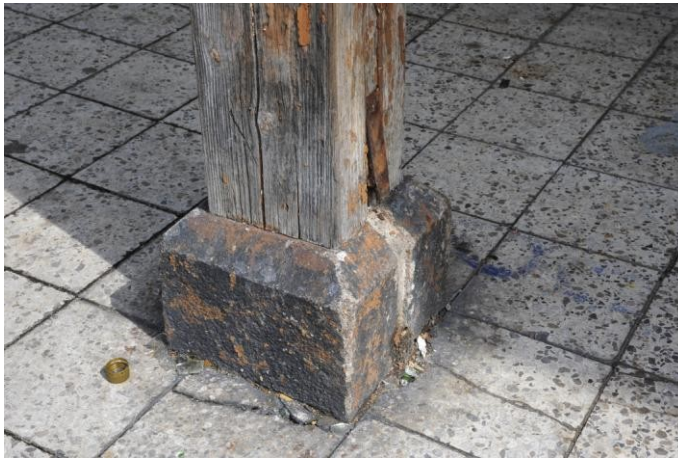
Słupy konstrukcji drewnianej wiaty. Widoczne stopy betonowe i jazma stopy (płaskownik skorodowany).

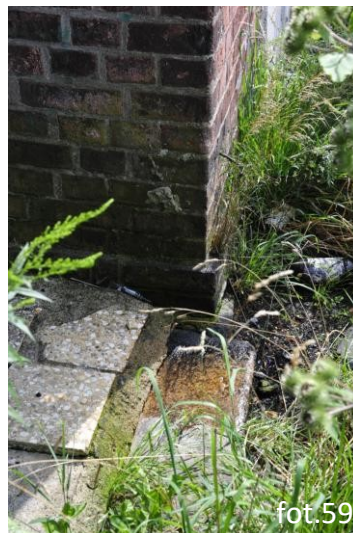
Widoczny zniszczony narożnik i posadzka segmentu C (przy wiacie) fot. 59 oraz zamurowane otwory drzwiowy i okienny.

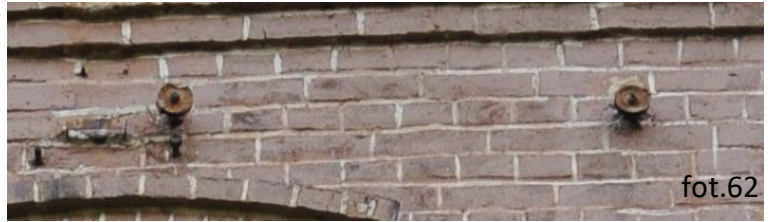
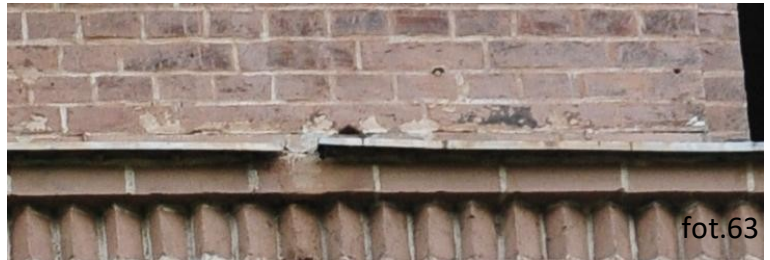
Uchwyty instalacji elektrycznej, uszkodzona obróbka gzymsu m/kond.

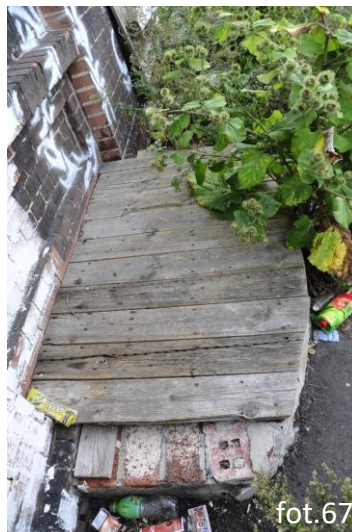
Studzienki okien piwnicznych.

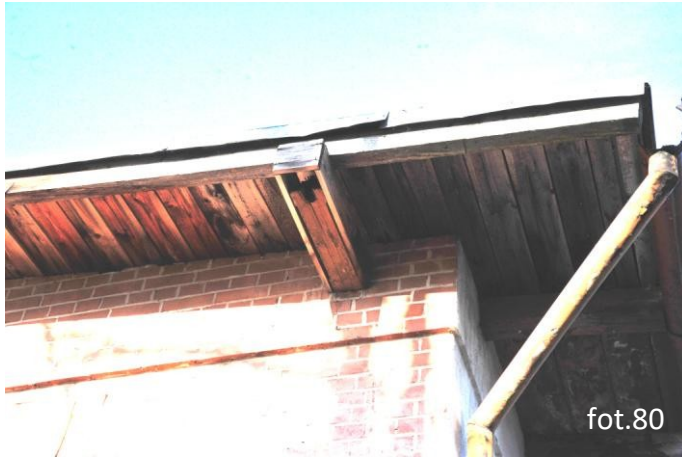
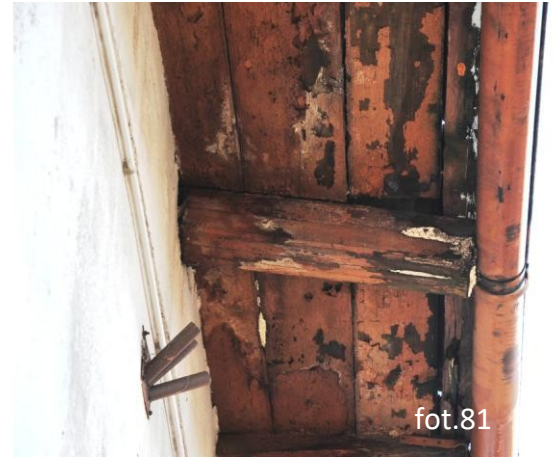
Elewacja pld.wsch. część parterowa.
Widoczne plomby kroksztyny i złamana krokwia na murłacie.

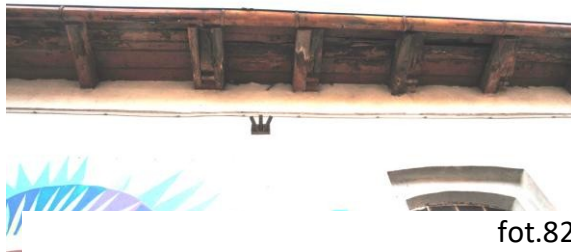
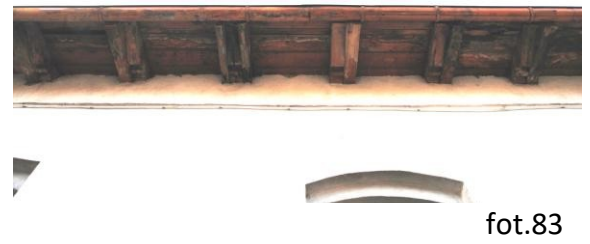
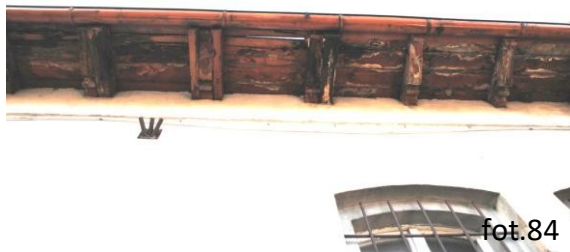
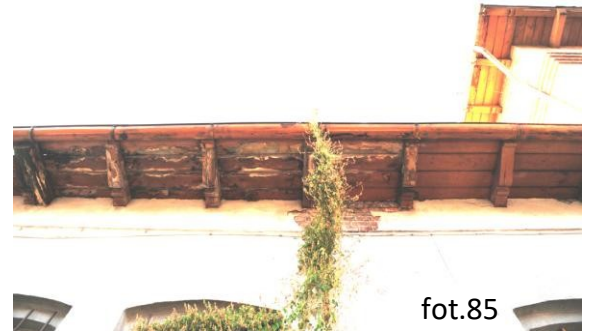
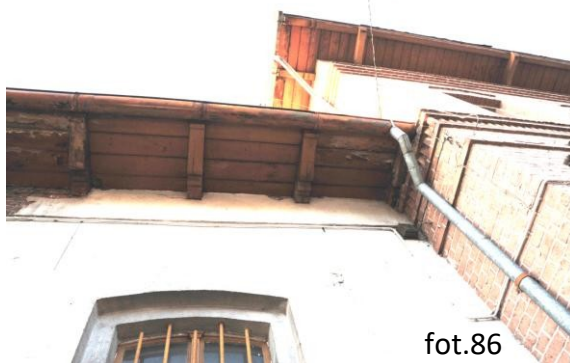
Kroksztyny plombowane (fot.82,83,84)
i zachowane w stanie nienaruszonym
(fot.85, 86)

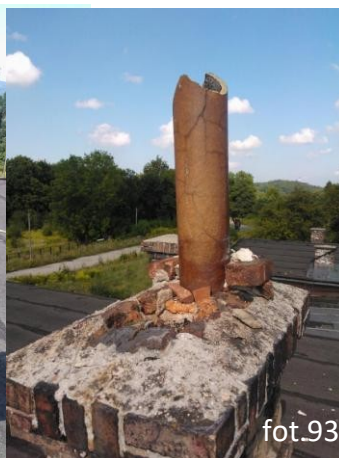
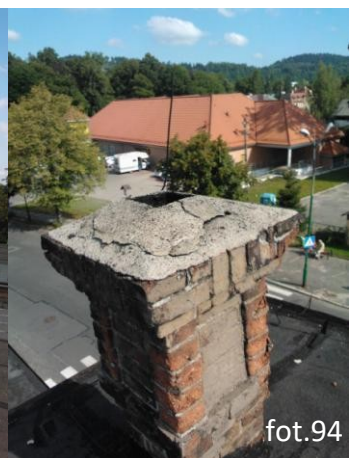
Kominy na dachu (C). Widoczne pęknięcia, ubytki, zagruzowania.

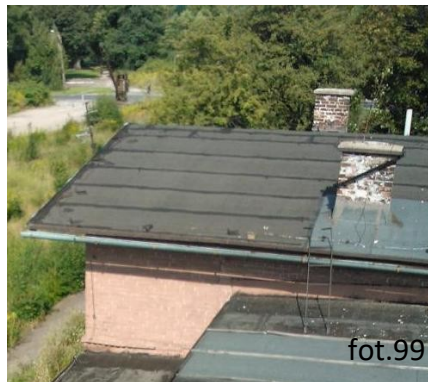
11

Dach nad segm. A. Uszkodzenia kominów ceglanych, obróbek blacharskich, instalacji deszczowej.

Kominy na dachu segm.A

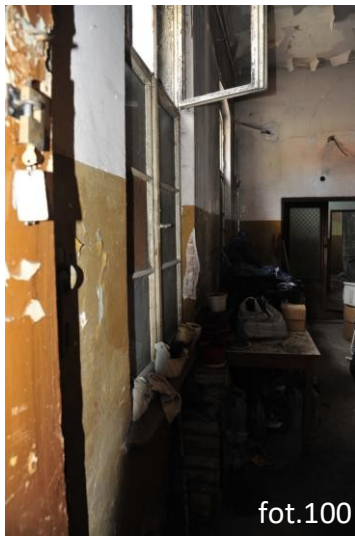
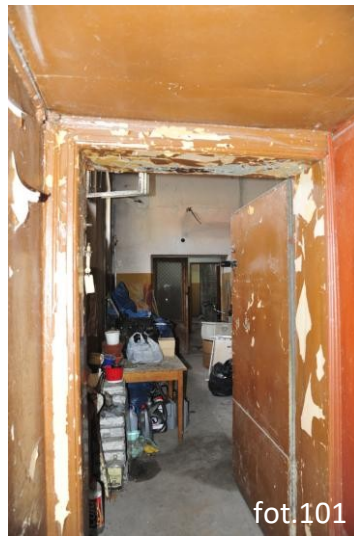
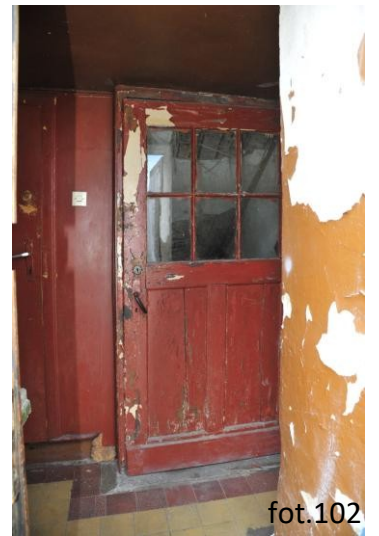
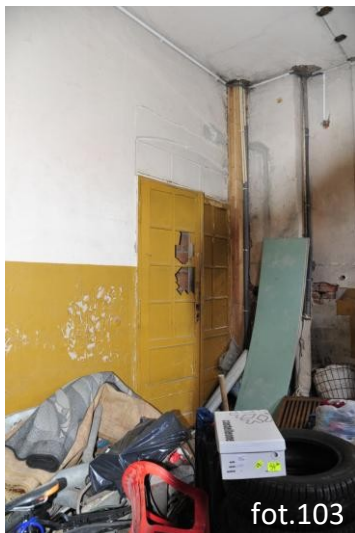
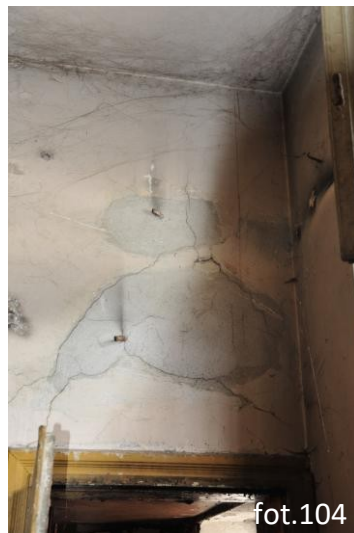
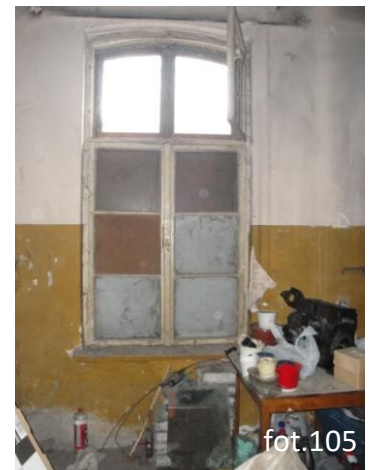
Widoczne zniszczenia stolarki okiennej i drzwiowej, farby oraz ściany w nadprożu (104).

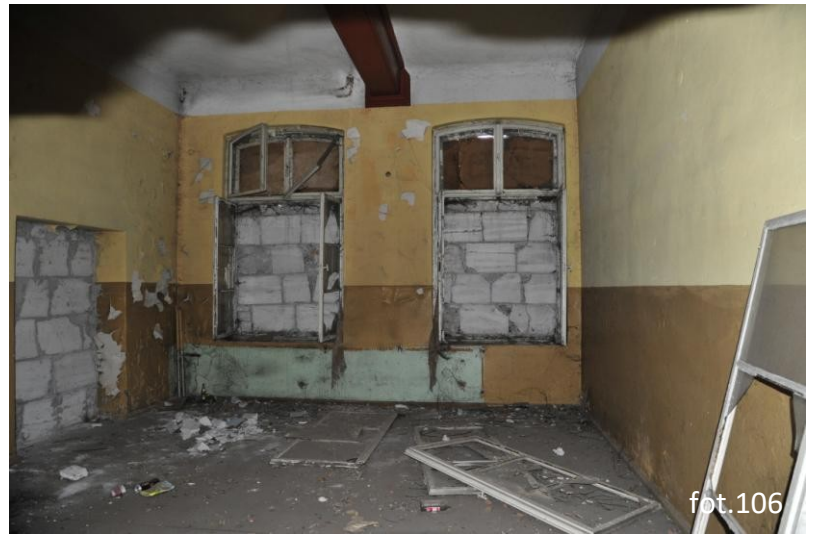
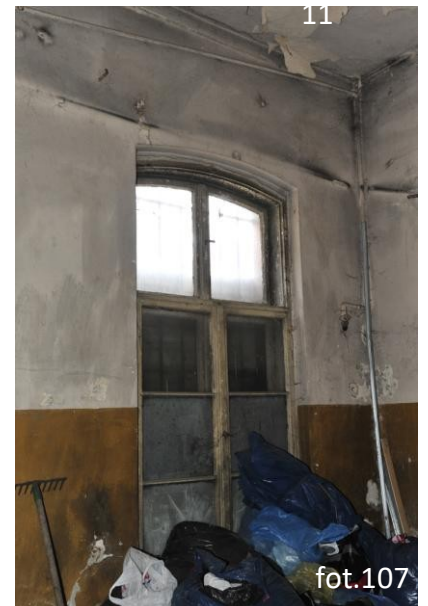
Zamurowane od wewnątrz i przystonięte okna (106),
zamurowane od zewnątrz okno(107),
zniszczona farba na ścianach i suficie.

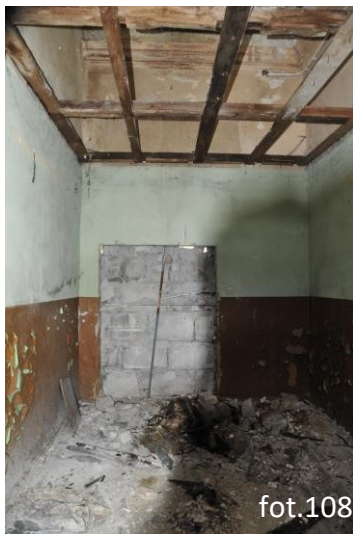
fot.108

Zamurowany otwór drzwiowy (108, 112),
uszkodzona konstrukcja podbitki-sufitu oraz stropu podwieszanego (109),
zamurowane od zewnątrz okno(110),
okna podawcze (111,112), ścianka z pustaków szklanych, zniszczona farba na
ścianach i suficie, liczne uszkodzenia tynku.

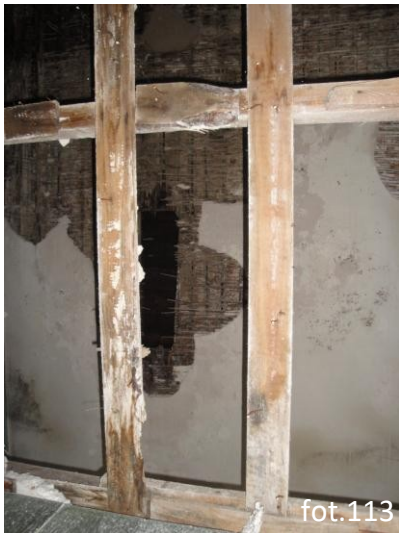
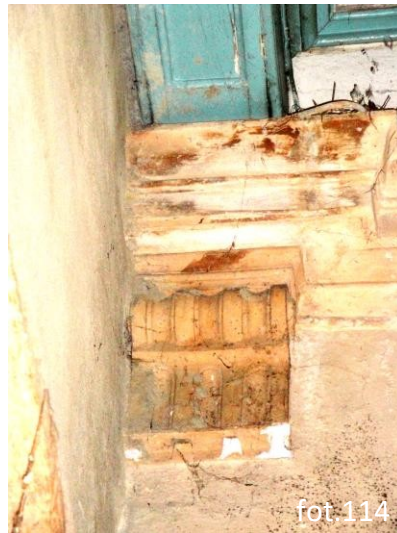
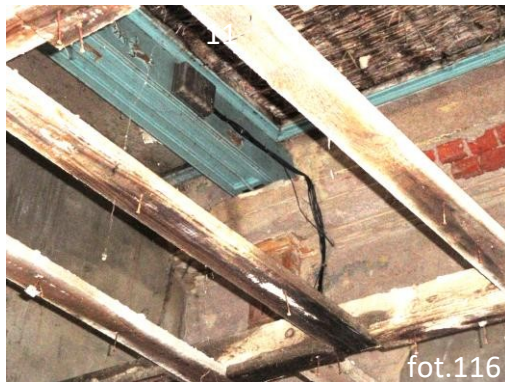
Uszkodzona konstrukcja sufitu podwieszzonego (113).
Widoczny fragment belki konstrukcji dachu, plafonu i gzymsu wewnętrznego (114,115).

Zniszczony plafon, belka konstrukcji dachu (116).
Plafon i gzyms wewnętrzny nad deskami sufitu podwieszzonego (117).

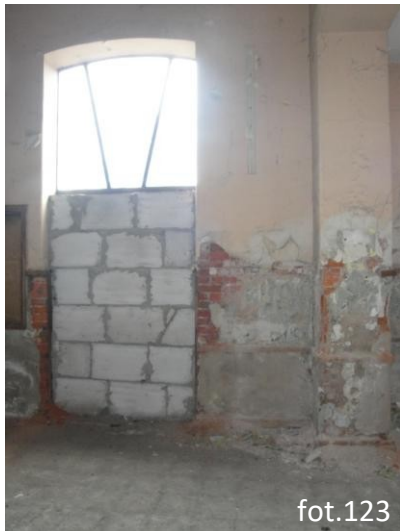
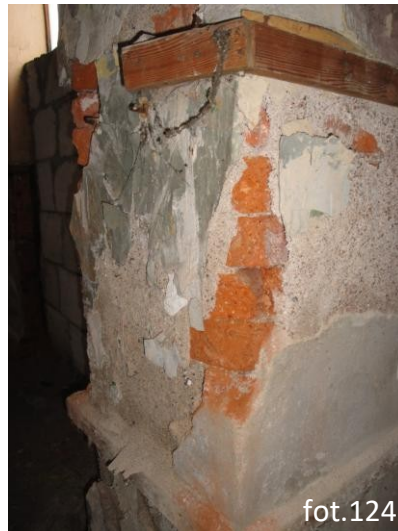
Uszkodzone ściany, odstąpiła i zniszczone tynki i cegły, znaczne ubytki cegły w ścianie konstrukcyjnej (124).

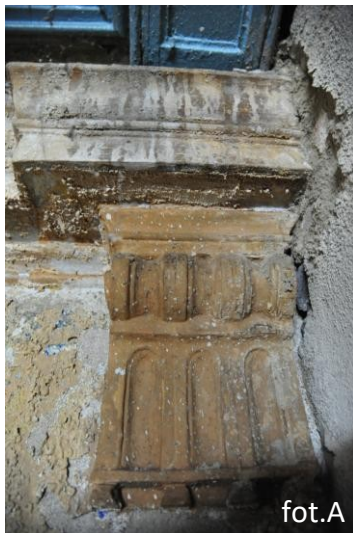
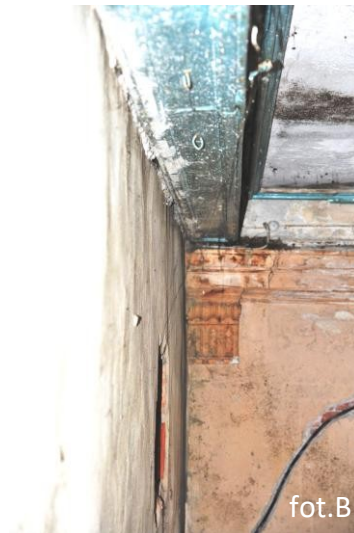
fot.A i B fragment gzymsu wraz z konsolą oznaczony na rysunku kreską koloru czerwonego. Na fot. A widoczny skorodowany i przemarznięty tynk. Nad gzymsem widoczna belka konstrukcji dachu nad poczekalnią. Stan techniczny zachowanego detalu w tym obszarze jest zadowalający.

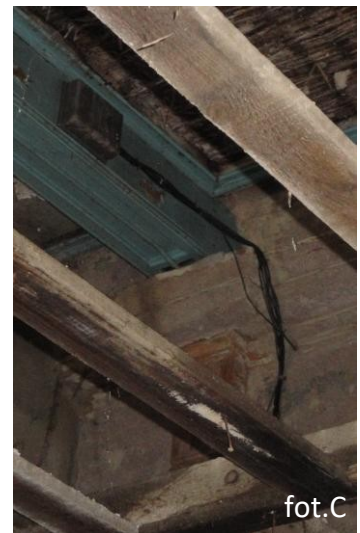
fot.C fragment gzymsu i belki konstrukcji dachu nad poczekalnią. Na pierwszym planie fragmenty deskowania uszkodzonego stropu podwieszonego.

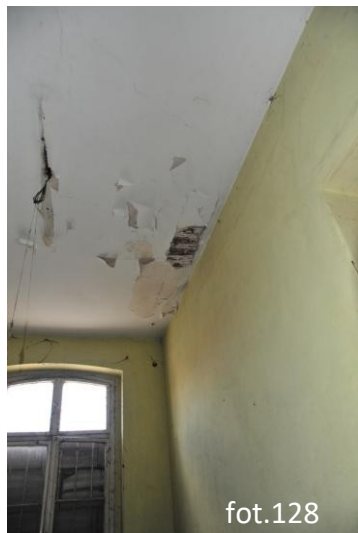
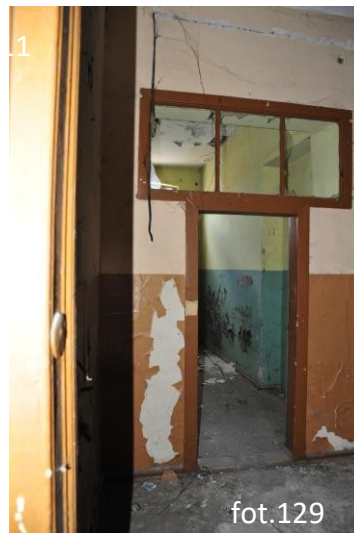
Uszkodzone ściany, odstąpięta i zniszczone tynki i cegły, uszkodzony sufit (128), uszkodzona i niekompletna stolarka okienna i drzwiowa.

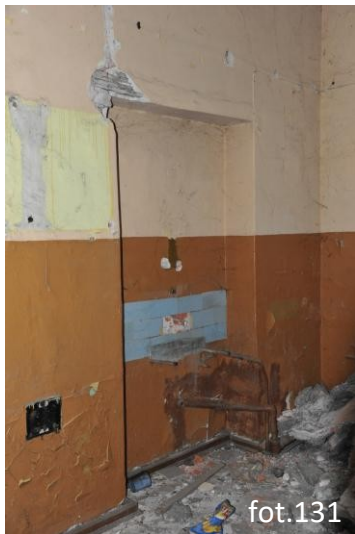
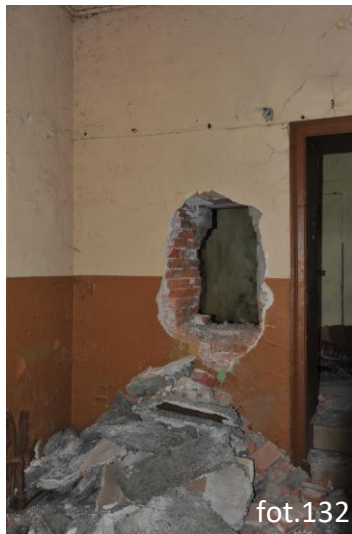
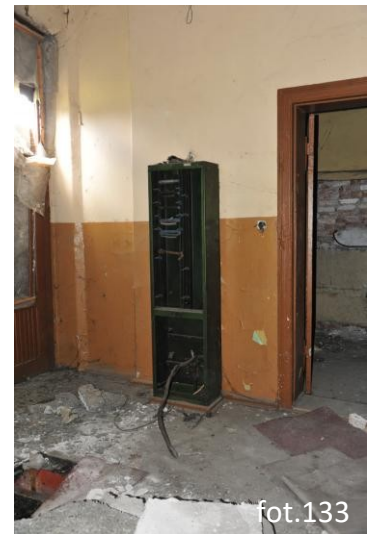
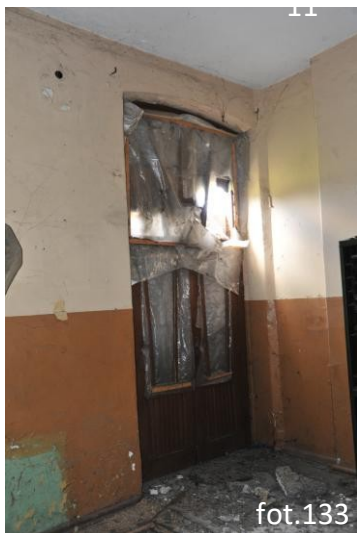
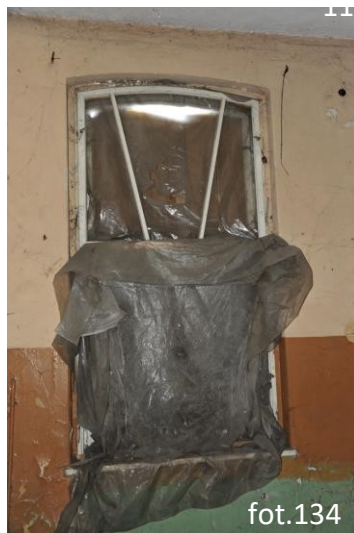
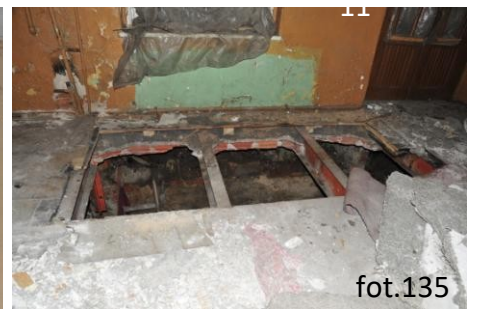
Uszkodzone ściany, odstąpięta i zniszczone tynki i cegły, uszkodzony strop nad piwnicą (135), uszkodzona i niekompletna stolarka okienna i drzwiowa.

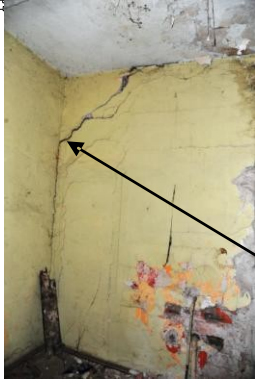
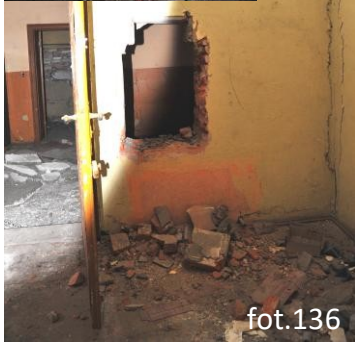
fot.136

Otwór w ścianie - widok z sąsiedniego pomieszczenia fot. 132, pęknięta ściana(136), zniszczone ściany, sufit i konstrukcja dachu i strypu nad piwnicą (137,138), zniszczone tynki i ściana pod oknem (138). Na fot.139 widoczne zamurowania otworów drzwiowych łączących z częścią mieszkalną po lewej i magazynem (D) po prawej.

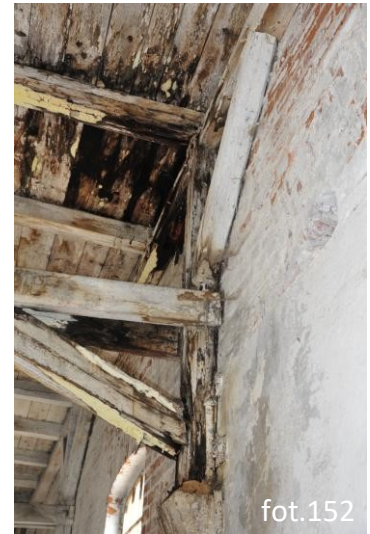
fot.152

fot.152,153 przyścienny element wieszara. Widoczne zgniłe deski poszycia, zgniłe fragmenty słupka, mieczy, zastrzałów i kleszczy w obszarach węzłowych.

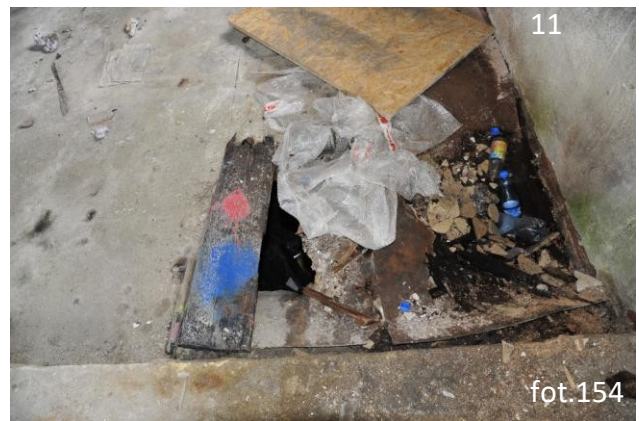
fot.154 przegniłe deski i belki stropu nad piwnicą.

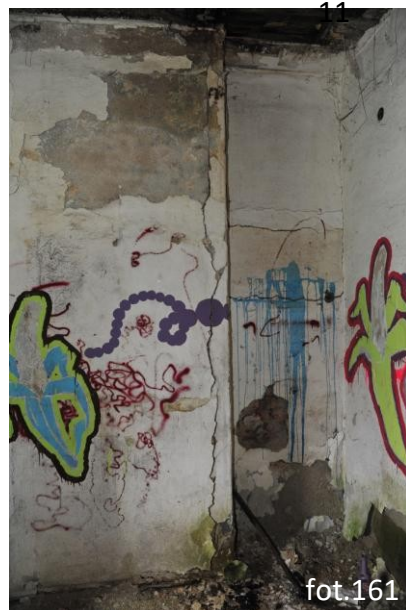
fot.161

fot. 161 pęknięta ściana zabudowy.

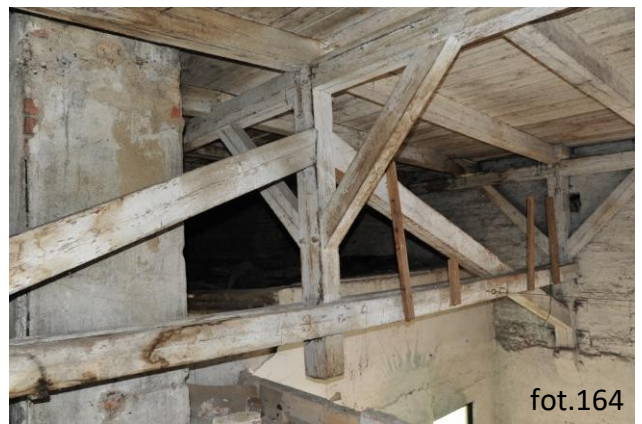
fot.164 więzary wieszarowy, fragment komina, obszar poddasza.

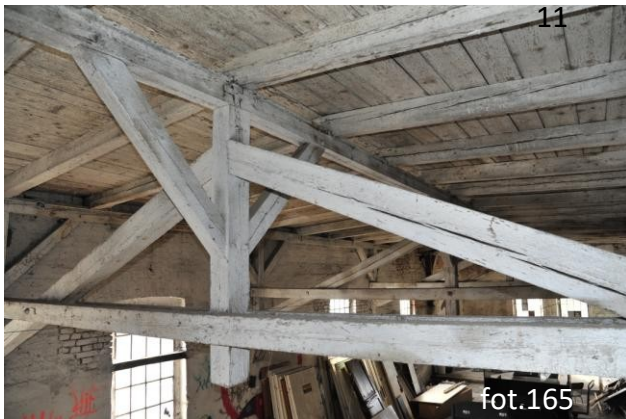
fot.165

fot. 165 konstrukcja dachu. Na pierwszym planie więzary wieszarowy.

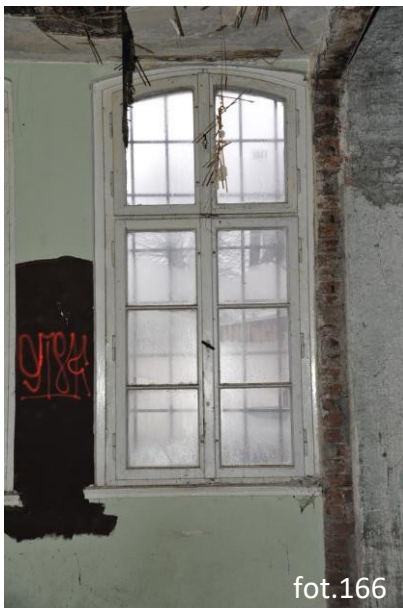
fot.166

fot. 166,167 stolarka okienna, widoczny zniszczony sufit podwieszony i zburzona ścianka (listopad 2013).

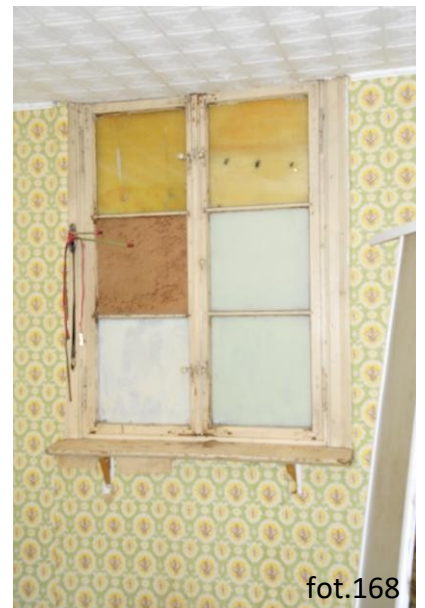
fot.168 okno w łazience lokalu mieszkalnego.

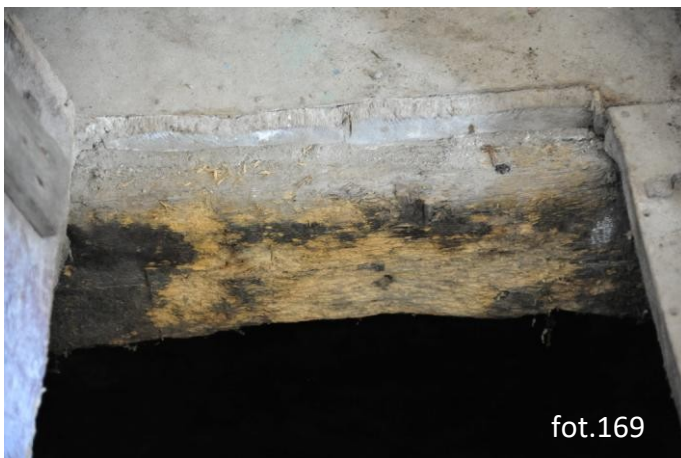
fot.169 wejście do piwnicy. Widoczne uszkodzenie belki - nieznaczne zmniejszenie przekroju.

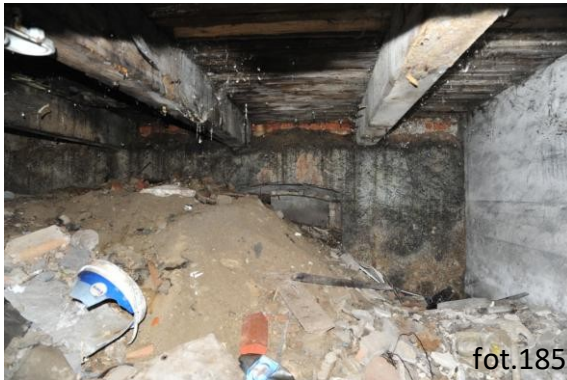
fot. 185

- fot. 185** wewnątrz komórki. Widoczne przestłonięte okno piwniczne i pozostałości ościeżnicy, zmurszałe i nadgniłe belki stropowe, ślady przemazania na ścianie zewnętrznej, skorodowany tynk.
- for. 186** odstłonięte nadproże ceramiczne, zawilgocone i nadgniłe belki stropowe, ślady przemazania na ścianie zewnętrznej, skorodowany tynk, słupek konstrukcyjny podpierający belkę.
- fot.187** odstłonięte nadproże ceramiczne, zawilgocone i nadgniłe belki stropowe, ślady przemazania na ścianie zewnętrznej i wewnętrznej, skorodowany tynk,
- fot. 188** odstłonięte częściowo nadproże ceramiczne, zawilgocone i nadgniłe belki stropowe, ślady przemazania na ścianie zewnętrznej, skorodowany tynk, cegły pozbawione lica - skutki wielu cykli przemazania.
